GRANDES MOINHOS GAMBA. PROJETO DE CONSERVAÇÃO E INTERVENÇÃO

Julia Caio Siqueira

Beatriz Mugayar Kühl

O presente texto é um recorte do TFG, que teve como objeto de estudo o conjunto industrial *Grandes Moinhos Gamba*¹. Situado na Mooca, numa quadra delimitada de um lado pela Rua Borges de Figueiredo e do outro pela antiga estrada de ferro Santos-Jundiaí, esse conjunto é um dos exemplares mais representativos da tipologia industrial no bairro da Mooca, constituindo um marco na paisagem urbana da região.

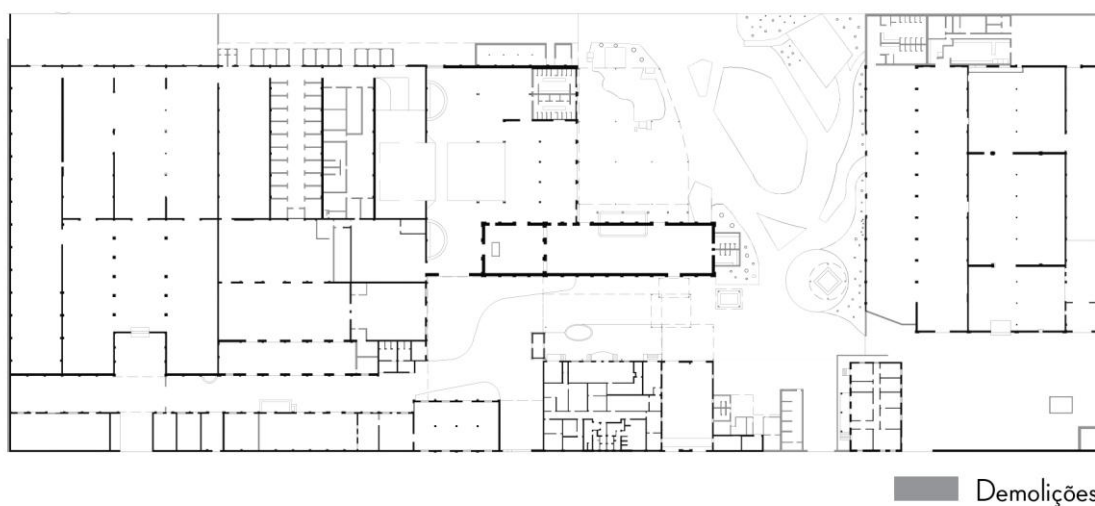
Figura 2: Implantação atual do conjunto com proposta de demolições. Elaborada pela autora do artigo.

Acréscimos recentes, como geradores e baias para cavalo, anexados à fachada dos galpões que se voltam para ferrovia deverão ser demolidas. Considerados irrelevantes enquanto documentos históricos, esses elementos também não contribuem para a instância estética, muito pelo contrário, prejudicam-na, impossibilitando uma clara leitura da fachada. Propõe-se o mesmo para alguns acréscimos e divisões internos dos edifícios: além da falta de importância histórica, são mal construídas e por vezes tentam ser entendidos como parte original do conjunto.

Ao lado da antiga residência do zelador, um gerador e outras pequenas construções, praticamente *puxadinhos*, também devem ser demolidos, com exceção do edifício de alvenaria aparente, já que esse é fundamental para a continuidade da fachada da Rua Borges de Figueiredo. Mais uma vez aqui é a falta de interesse histórico, somado aos problemas construtivos e a irrelevância estética que pautaram a decisão. Fora isso, a

Propõe-se retirar, também, uma construção em frente aos galpões na porção noroeste do terreno, onde funcionam hoje um espaço para eventos e estacionamento. Considera-se que tal bloco é um grande problema em relação ao entendimento da construção a qual está anexada. Mudou-se a relação do conjunto com a ferrovia: se antes esses galpões possuíam grandes portas que se abriam para plataformas de carga e descarga de mercadorias transportadas pela estrada de ferro, hoje o que se identifica da linha férrea é uma fachada muito tosca, parecendo mesmo improvisada, que se isola e se fecha completamente.

A proposta de demolição coloca, ainda, a retirada de todas as coberturas recentes, de estrutura metálica e lona, feitas na área externa do conjunto. Todas essas coberturas são esteticamente desarmônicas, apresentam alguns problemas de conservação e, em maior ou menor medida, são invasivas. De maneira geral, a leitura das fachadas é comprometida com obstruções visuais. Isso ocorre principalmente no pátio central, onde é quase impossível visualizar a totalidade da fachada lateral do moinho de farinha, o edifício mais emblemático do conjunto, que sintetiza a linguagem construtiva e arquitetônica dos edifícios dos *Grandes Moinhos Gamba*. Não é a simples existência de uma cobertura nesses espaços que provoca os problemas levantados: é a forma como essas novas estruturas são inseridas que determinam maior ou menor impacto no existente.

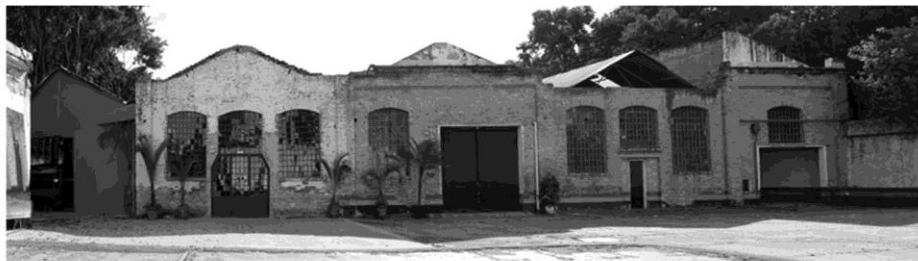
Fachada NE. Existente

Existem muitas lacunas na parte superior da fachada: discontinuidades no entablamento, em especial no quarto módulo (da esquerda para a direita); e falta de acabamento na cobertura. Como já foi dito, foram propostas chapas de aço patinado para se preencher o entablamento, restituindo a horizontalidade determinada por esse

Figura 5: Fachada Nordeste. Foto da situação atual e aquarela com proposta de intervenção. Elaborada pela autora do artigo.

elemento decorativo. As chapas devem estar alinhadas com o mesmo plano das pilastras e entablamentos, mas não deve tentar esconder as irregularidades no local exato das interrupções da alvenaria, deixando a mostra “dentes” no encontro dos tijolos com a chapa (figura 5).

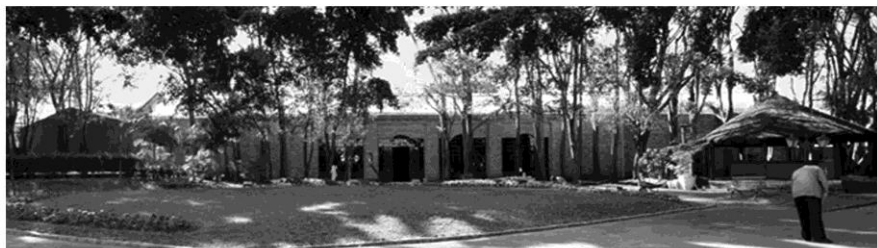
Fachada SE. Existente

A fachada lateral, sudeste, de alvenaria aparente, apesar de melhor conservada e estar com a aparência mais uniforme que as demais, também sofre com patologias, como proliferação de musgos e corrosão da argamassa de assentamento, já possivelmente mal executada. Alguns vãos foram fechados e aqueles que permaneceram parecem muito alterados. Foram instaladas quatro portas, que ocupam todo o espaço entre os pilares. O caixilho tem um formato estranho; na parte superior, a linha horizontal é interrompida, seguindo a forma da verga curva que foi mantida.

Figura 6: Fachada Sudeste. Foto da situação atual e aquarela com proposta de intervenção.
Elaborada pela autora do artigo
