A OBRA DE RESTAURAÇÃO DA ESTAÇÃO FERROVIÁRIA DE SÃO PEDRO DA ALDEIA/ RJ

Planejamento, descobertas, debates e soluções adotadas.

Autor: Ivo Matos Barreto Júnior

1. Instituto do Patrimônio Histórico e Artístico Nacional/ IPHAN-RJ

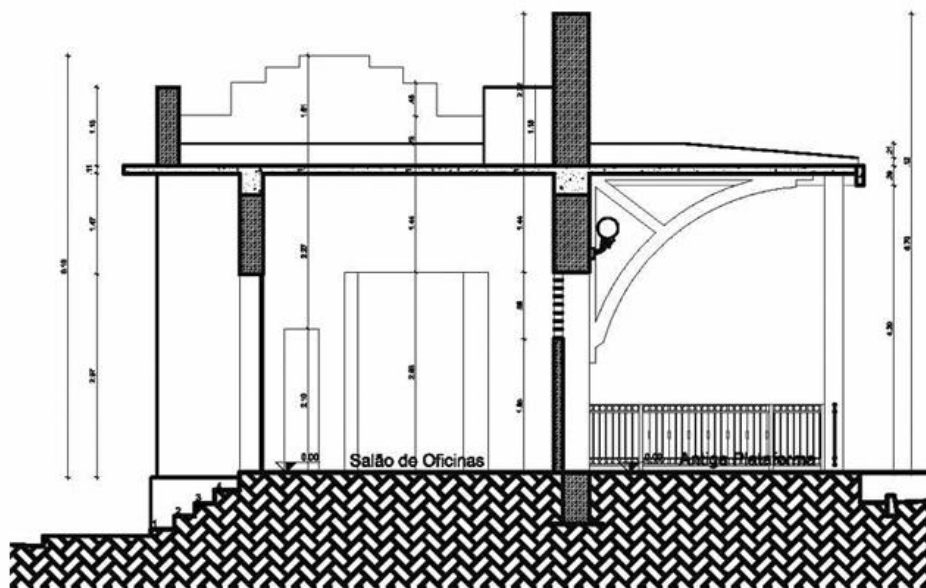
2 CORTE CC
Escala 1:50

Figura 05: De cima para baixo: 1. Corte transversal "CC", mostrando sistema estrutural existentes./ 2. Planta de levantamento – situação do imóvel antes da intervenção. Note-se as paredes internas, mais delgadas, e as externas, bem como paredes divisórias das alas laterais, mais espessas.

Definido o projeto e licitada a obra pelo IPHAN-RJ, seu desenvolvimento previa uma etapa inicial de prospecções civis para que se pudessem confirmar as hipóteses formuladas na etapa anterior. Iniciadas as prospecções, surpreendeu-nos a estrutura encontrada: completamente executada à maneira antiga, o corpo da edificação compunha-se exclusivamente por alvenarias portantes de tijolos maciços, sem a utilização de pilares em concreto, assentadas sobre baldrames de pedra de grandes proporções. Quanto aos ressaltos nas alvenarias, aos quais atribuíamos a função de pilares em concreto armado, todos eles eram feitos igualmente de tijolos, tendo função de estruturação de panos de parede muitos longos (FIGURA 03). Não apenas as paredes mais largas eram originais, mas ainda as mais estreitas também, construídas com a mesma fábrica cerâmica das demais e apresentando ainda, sobre alguns vãos existentes (ou outros tapados, redescobertos) arcos de descarga⁷, integralmente feitos em tijolos, atestando sua antiguidade (FIGURA 03). Finalizando a composição peculiar e surpreendente do edifício, por sobre esta estrutura de tijolos das paredes das fachadas, praticamente pousada sobre a mesma e desprovida de qualquer elemento de amarração, exceto apenas pelo peso próprio das platibandas assentadas sobre metade de sua área, justapunha-se um grande tabuleiro de concreto, contemplando a cobertura da área interna da estação e a marquise da plataforma de embarque, inclusive os seus 105m² de laje em balanço, com vãos livres muitas vezes superiores a 5m de comprimento (FIGURA 05, vide Corte CC).

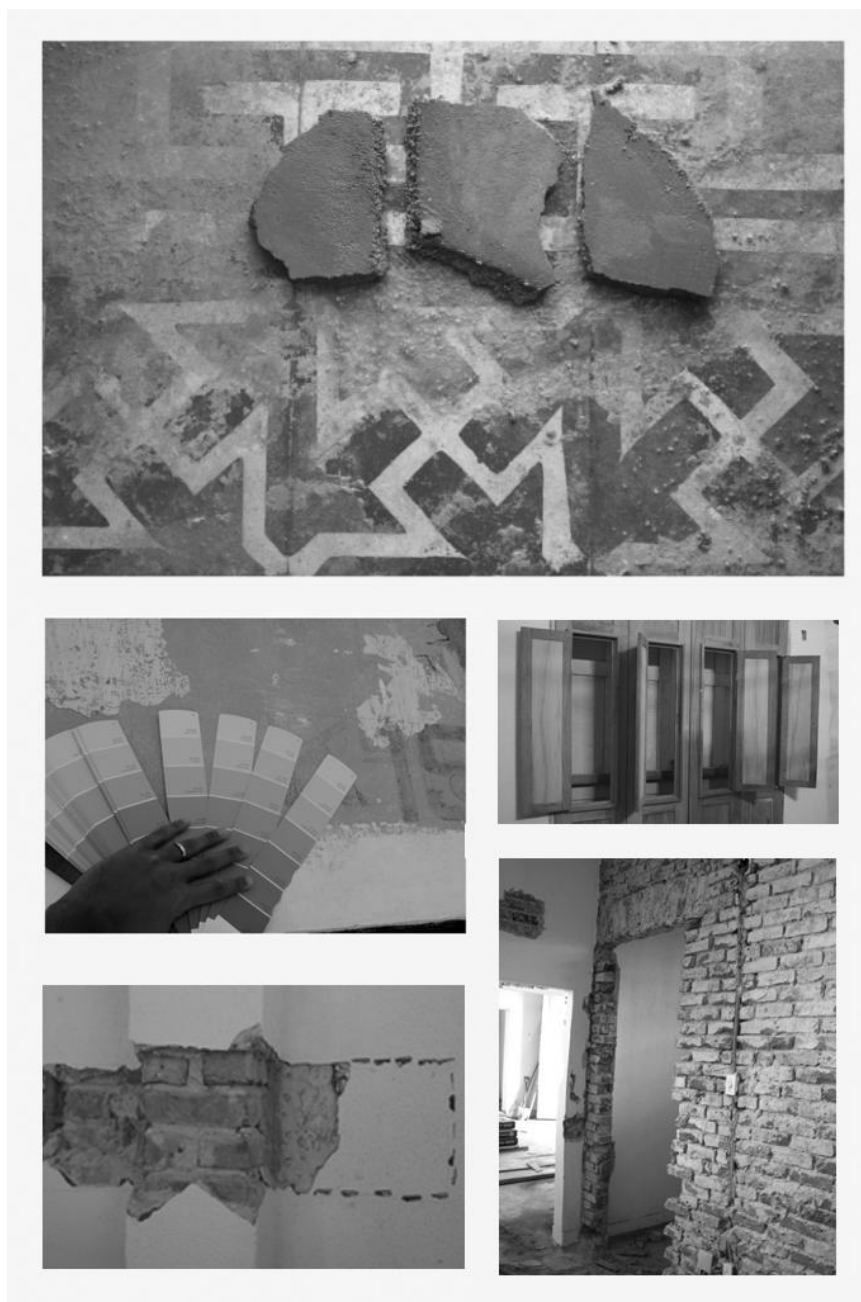
Figura 03: De cima para baixo, esquerda para direita: 1. Estudos de cor para cimento queimado na cor vermelho, tendo como referência o ladrilho hidráulico existente./ 2. Comparativo de cores para identificação em catálogo PVA *Sherwin-Williams* da cor equivalente à tonalidade inicial./ 3. Postigos adaptados nas novas esquadrias./ 4. Janela de inspeção de suposto pilar, comprovando alvenaria portante mesmo nos ressaltos./ 5. Parede interna original, apresentando, sobre o vão, arco de descarga em tijolos.

- d) Que os testemunhos de lajota de barro cozido, descobertas em uma das alas auxiliares, não seriam objeto de restauração, em função de seu estado terminal de conservação. Porém, seriam utilizados como referência histórica e pictórica para especificação do novo piso para o restante das alas internas da edificação. Resulta disso o uso do cimento queimado em tonalidade avermelhada, retomando assim uma provável composição de cores das alas internas: lajotas x ladrilhos (FIGURA 03);

Ainda nas fachadas, às prospecções de pintura apontou seis (06) períodos de cores com a seguinte ordem de antiguidade (do mais novo para o mais antigo): amarelo, azul, branco, amarelo ocre e rosa. Estas duas últimas apresentavam aspectos de caiação, possivelmente realizadas nas décadas iniciais após a construção. Percebeu-se, contudo, que em depoimentos de moradores antigos da região, era o amarelo ocre a cor mais presente na memória social local relacionada à estação ferroviária, sendo este fator determinante na escolha desta cor como definitiva para obra (FIGURA 03).

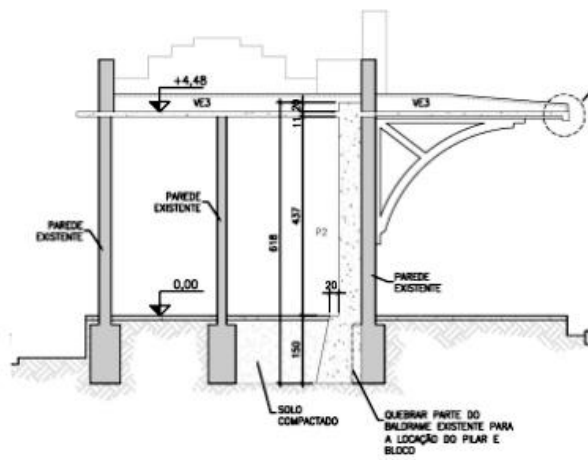
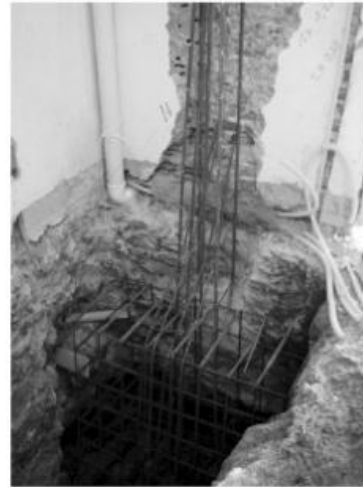
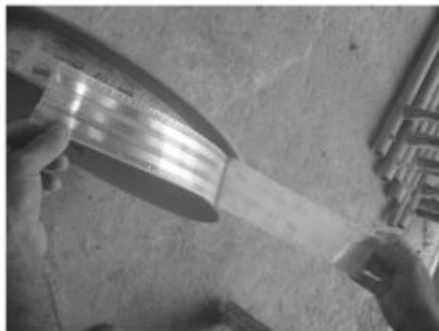
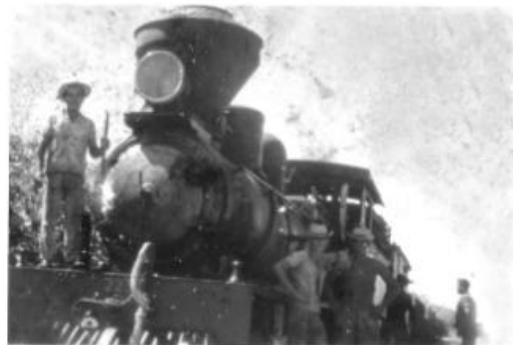
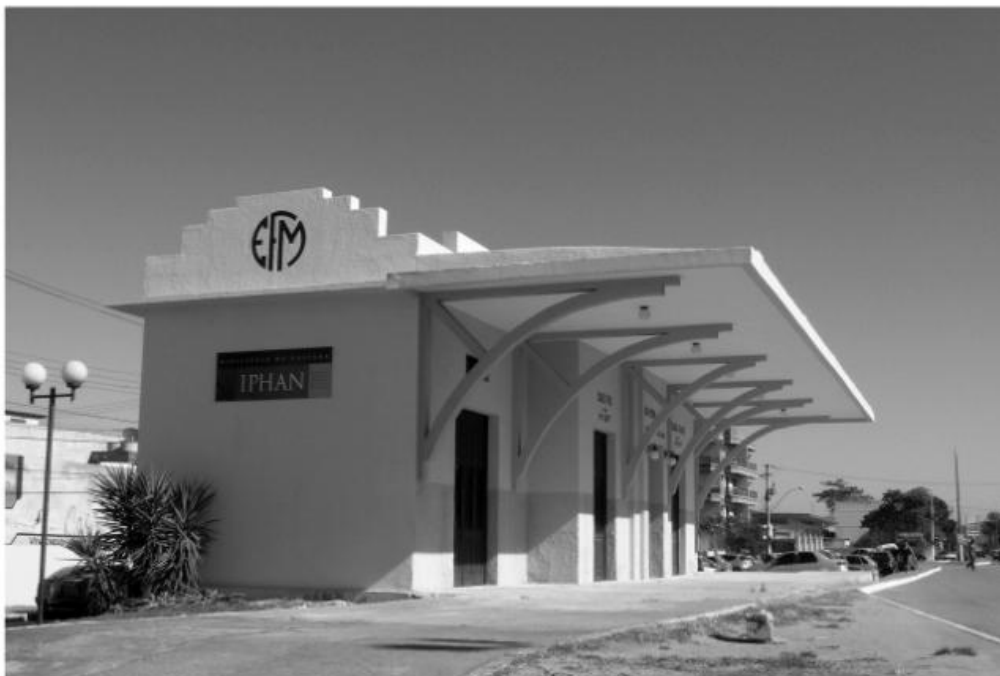
Figura 06: De cima para baixo, esquerda para direita: 1. Corte esquemático dos contrafortes de concreto./ 2. Foto da execução dos contrafortes solidários ao baldrame./ 3. Rolo de eletrofitá./ 4. Foto doada ao IPHAN local por ex trabalhador da estação, Sr. Erminho (de pé, sobre a locomotiva)/ 5. Foto da Estação após a conclusão da 1ª etapa de obras.

a) Internamente, sem interferência nas fachadas, seriam posicionados contrafortes de concreto armado, apoiados sobre sapatas solidárias ao baldrame, envoltas em solo

compactado, cuja função seria transmitir ao solo e baldrame apenas o esforço excessivo aplicado pelas mãos francesas sobre a parede (FIGURA 05)²⁴;

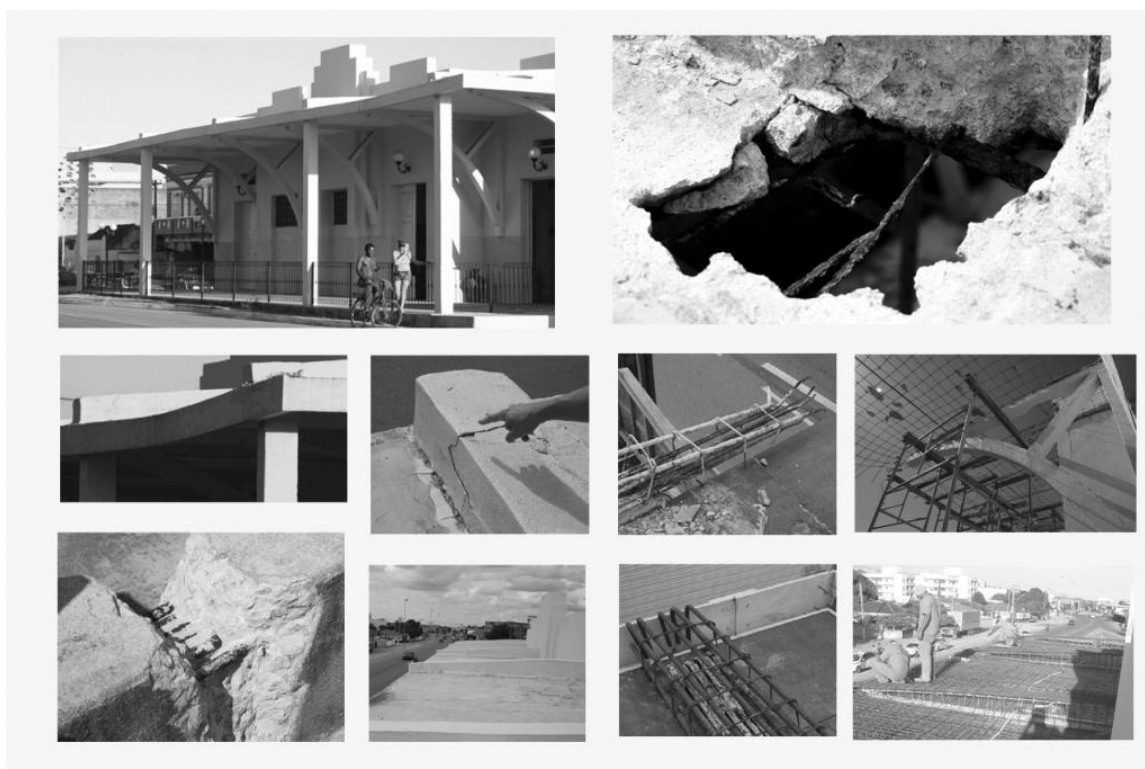
Ainda que o debate conduzido pela recuperação dos elementos então encobertos e desconhecidos da estação tenham sua importância, foram os danos estruturais os responsáveis pelos maiores desafios da presente obra. Configurando-se como dano mais evidente, a fadiga estrutural da marquise da estação catalisava uma série de intervenções posteriores extremamente prejudiciais à volumetria original do edifício, tais como pilares com função de escoras na ponta oposta do balanço da marquise (FIGURA 04).

desta etapa foi alarmante, na medida em que se constatou a fadiga completa da ferragem de alguns trechos do pano de laje, fruto da ação abrasiva do ambiente salino da Região do Lagos (FIGURA 04), aliada à esforços consideráveis do sistema estrutural. Paralelamente, a composição da estrutura ainda apontava-se como incógnita. Inspeccionados os pontos de ligação da laje de teto/ marquise e o corpo da edificação, nenhum elemento vertical foi identificado, atribuindo-se o equilíbrio da estrutura ao peso próprio do coroamento (platibanda) sobre parte do pano de laje, aliado à ação de robustas vigas invertidas existentes sobre a laje (Figura 04).¹⁹

Figura 04: De cima para baixo, esquerda para direita: 1. Estação com pilares de escoras na ponta da marquise e gradil, deturpando a função de plataforma, antes da intervenção. / 2. Estado da ferragem em uma das janelas de inspeção abertas na laje da marquise. / 3. Detalhe de viga de borda e laje fletidas. / 4. Detalhe da ponta da viga invertida, trincada transversalmente. / 5. ferragem deteriorada original desta mesma ponta. / 6. Marquise demolida a parte em concreto, mantida a ferragem original. / 7. Inspeção na base das vigas invertidas: excesso de recobrimento em concreto no negativo. / 8. Conjunto de vigas invertidas, antes da intervenção. / 9. Reforço de ferros para o esforço negativo. Na alma da nova peça a ser consertada, a manutenção da ferragem original. / 9. Armadura da execução da marquise.

pontas, junto ao balanço da marquise, radicalmente deterioradas (FIGURA 04, vide trincas e ferragens). Ainda sobre as vigas invertidas, cabe comentar que muito embora sua inspeção tenha confirmado uma execução contemporânea à laje original, na avaliação da equipe envolvida, em função de uma qualidade inferior aos demais elementos em concreto, ou ainda, em função da forma mal acomodada como as vigas encaixavam-se na arquitetura – causando saliências na borda da marquise, estranhas à arquitetura *Decó*, extremamente cuidadosa em sua composição de planos – levantava-se a hipótese de que a inclusão daqueles elementos poderia ter sido um reforço estrutural realizado ainda no canteiro de obras inicial, não estando o mesmo previsto no projeto original, justificando-se sua execução justamente pela busca de solução a alguma insegurança estrutural constatada.

b) Que em deliberação conjunta a equipe envolvida achou por bem que, em se tratando de técnica ainda de domínio corrente, a marquise de concreto armado poderia ser objeto de renovação parcial, desde que fosse preservada sua funcionalidade original e dimensões, além de reutilizadas suas ferragens em bom estado de conservação. Desta forma, todas as vigas invertidas foram escariadas até a visualização completa da ferragem original²⁵. Por sobre esta, foi adicionado novo conjunto de ferragens em reforço ao combate dos esforços negativos, frutos do grande balanço da marquise, sendo possível ainda a manutenção da seção das vigas, inserindo a ferragem de reforço nos espaço antes ocupado por uma excessiva camada de recobrimento de concreto. Quanto à laje da marquise, toda a massa de concreto foi demolida, mantendo-se parcialmente a ferragem original avaliada em bom estado (FIGURA 04). Adicionando-se nova malha de ferros dimensionadas para suportar os esforços de seu contexto específico, toda a marquise foi novamente concretada, respeitando-se, com rigor, o desenho, a técnica construtiva, as dimensões e as espessuras originais, solidarizando a parte antiga mantida (laje de teto dos espaços internos) à parte renovada (marquise em balanço).²⁶

²⁵ Sobre as áreas cobertas foi mantida a alma de concreto original, substituindo-se apenas o recobrimento, e sobre as áreas em balanço, tendo em vista os esforços de compressão mais acentuados, optou-se pela re-execução das vigas, porém mantendo a ferragem antiga inserida na nova peça, além das ferragens de reforço (FIGURA 04).

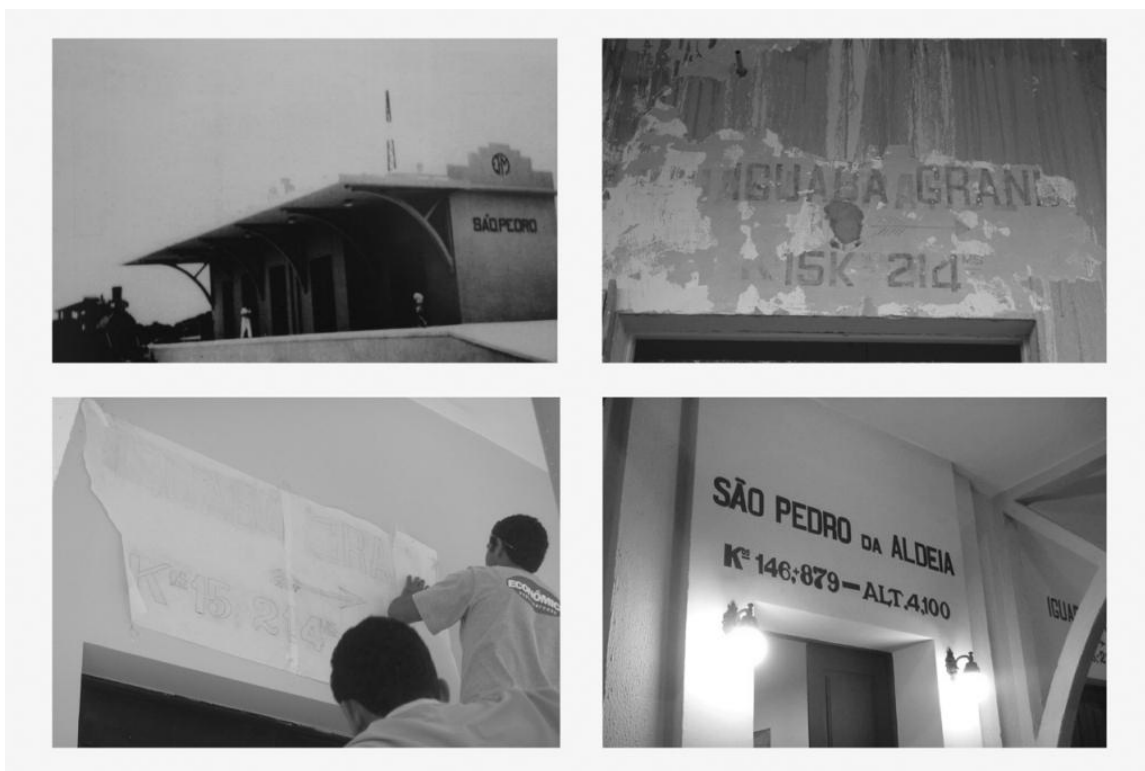
Figura 02: No sentido Horário – 1. Foto contemporâneas á inauguração (final da década de 1930), onde se pode ver os letreiros originais, tipos de luminária e diversos outros aspectos da arquitetura./ 2. Aspecto dos letreiros descobertos sob a pintura acima dos vãos na fachada principal./ 3. Processo de mapeamento para restauração dos letreiros. 4. Aspecto dos letreiros já restaurados, após finalização da obra.

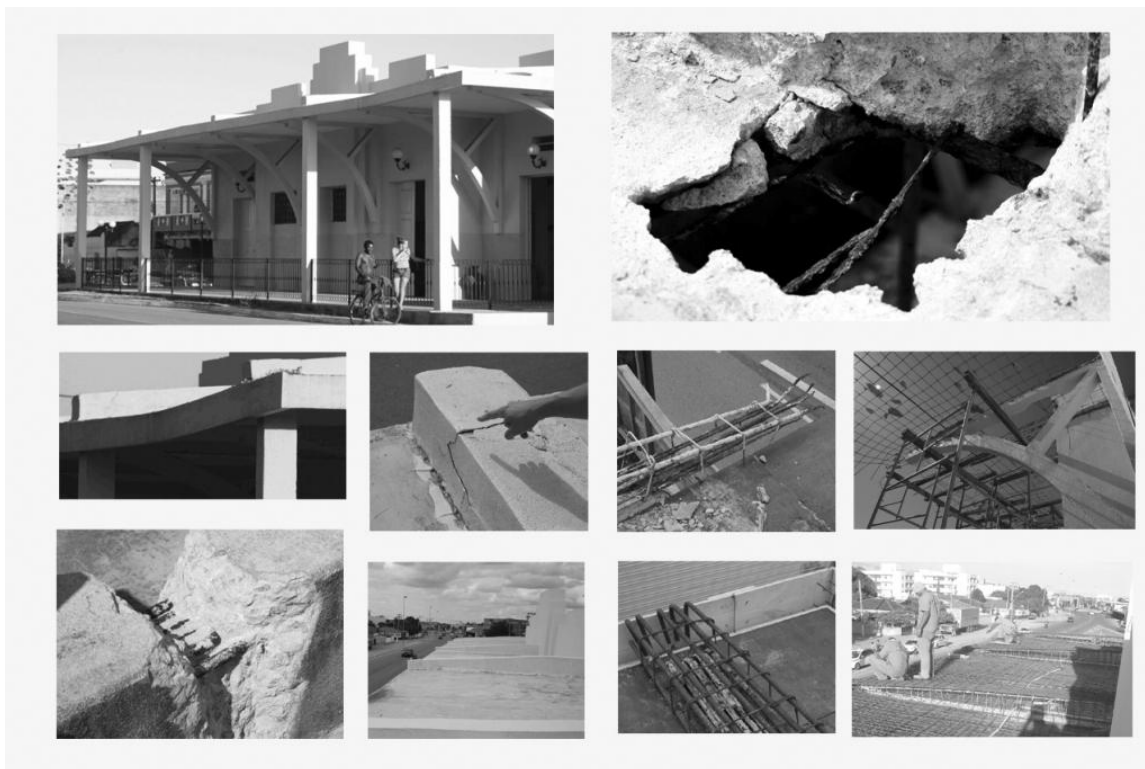
Figura 04: De cima para baixo, esquerda para direita: 1. Estação com pilares de escoras na ponta da marquise e gradil, deturpando a função de plataforma, antes da intervenção. / 2. Estado da ferragem em uma das janelas de inspeção abertas na laje da marquise./ 3. Detalhe de viga de borda e laje fletidas. / 4. Detalhe da ponta da viga invertida, trincada transversalmente./ 5. ferragem deteriorada original desta mesma ponta./ 6. Marquise demolida a parte em concreto, mantida a ferragem original./ 7. Inspeção na base das vigas invertidas: excesso de recobrimento em concreto no negativo./ 8. Conjunto de vigas invertidas, antes da intervenção./ 9. Reforço de ferros para o esforço negativo. Na alma da nova peça a ser consertada, a manutenção da ferragem original./ 9. Armação da execução da marquise.

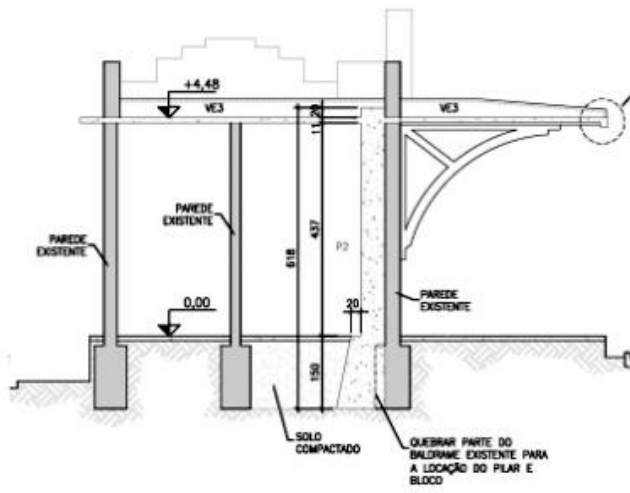
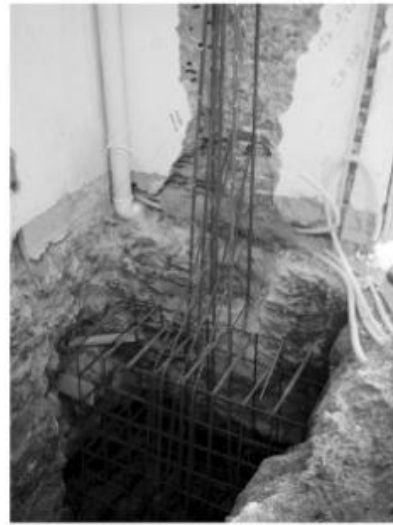
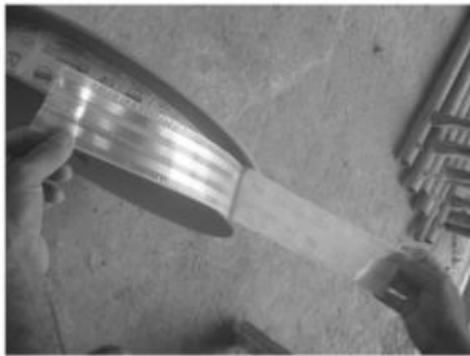
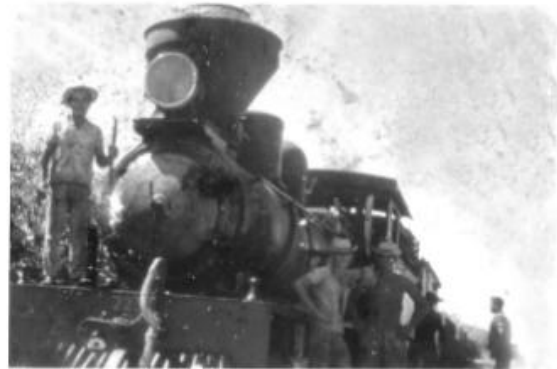
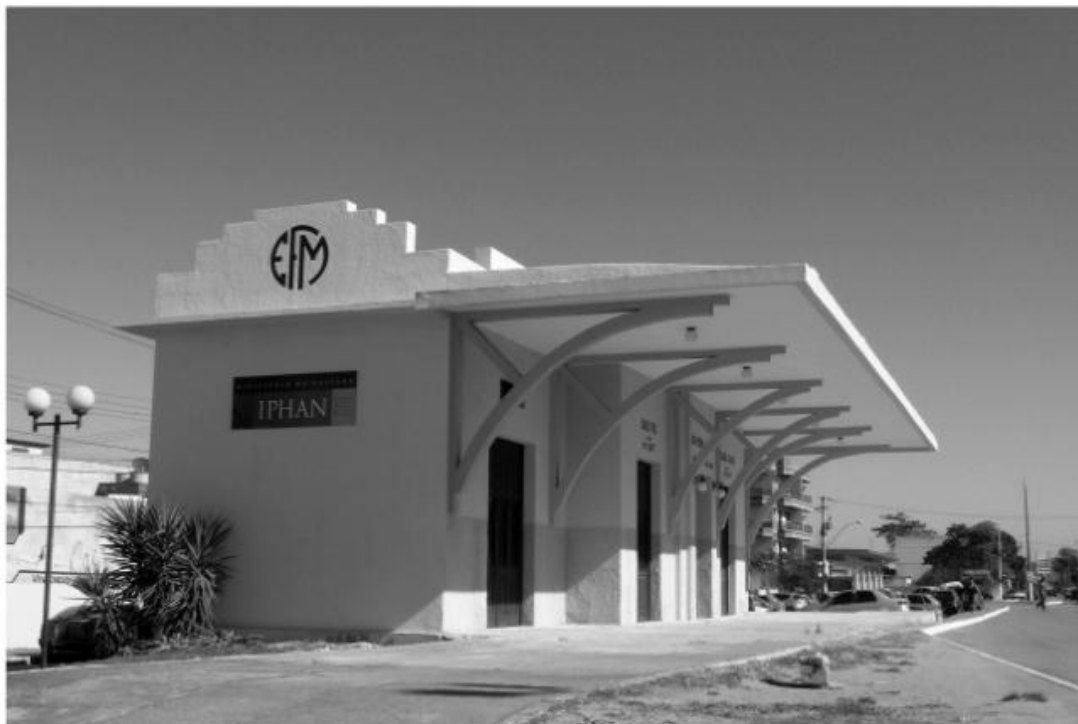
Figura 06: De cima para baixo, esquerda para direita: 1. Corte esquemático dos contrafortes de concreto./ 2. Foto da execução dos contrafortes solidários ao baldrame./ 3. Rolo de eletrofita./ 4. Foto doada ao IPHAN local por ex trabalhador da estação, Sr. Erminho (de pé, sobre a locomotiva)/ 5. Foto da Estação após a conclusão da 1ª etapa de obras.
