ASPECTOS TEÓRICO-METODOLÓGICOS DA REUTILIZAÇÃO DO PATRIMÔNIO INDUSTRIAL. UMA APRECIÇÃO ACERCA DO CASO DO ANTIGO MATADOURO MUNICIPAL, ATUAL SEDE DA CINEMATECA BRASILEIRA¹

Eneida de Almeida

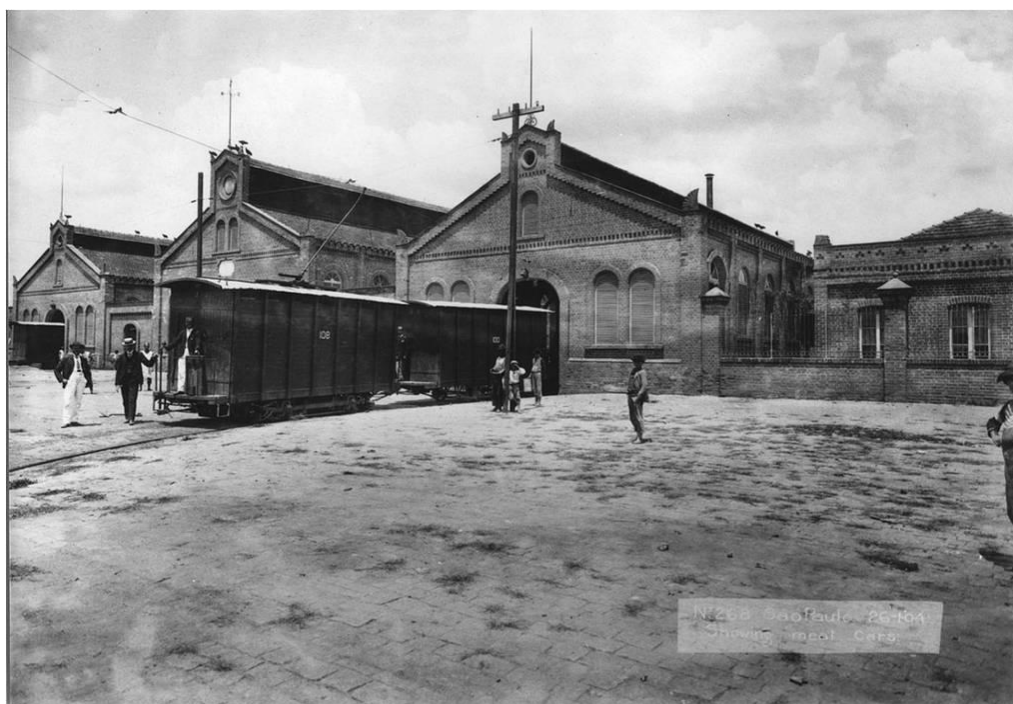
1- Matadouro da Vila Mariana no início do século XX.

O novo conjunto foi inaugurado em 1887 e era constituído por três pavilhões de planta retangular, com seus lados menores alinhados junto ao logradouro público, dispostos paralelamente entre si, intercalados por espaços abertos de circulação que favoreciam as condições de iluminação e ventilação no interior dos galpões onde os animais eram abatidos. Além desses três edifícios principais, outros dois blocos menores de tipologia distinta foram dispostos nas laterais, destinados à administração e serviços complementares ao funcionamento do conjunto.

A tipologia construtiva era a usual do período para os edifícios de uso industrial: blocos retangulares com coberturas inclinadas de duas águas dotadas de lanternins nos vãos centrais, compostas de telhas de barro sustentadas por tesouras e pilares de madeira, com as paredes externas de alvenaria de tijolos maciços deixados à vista.

As elevações externas tinham sua composição ritmada pelos requadros que demarcavam o vão estabelecido pela posição dos pilares e tesouras de sustentação da cobertura; as aberturas apresentavam a face superior arqueada.

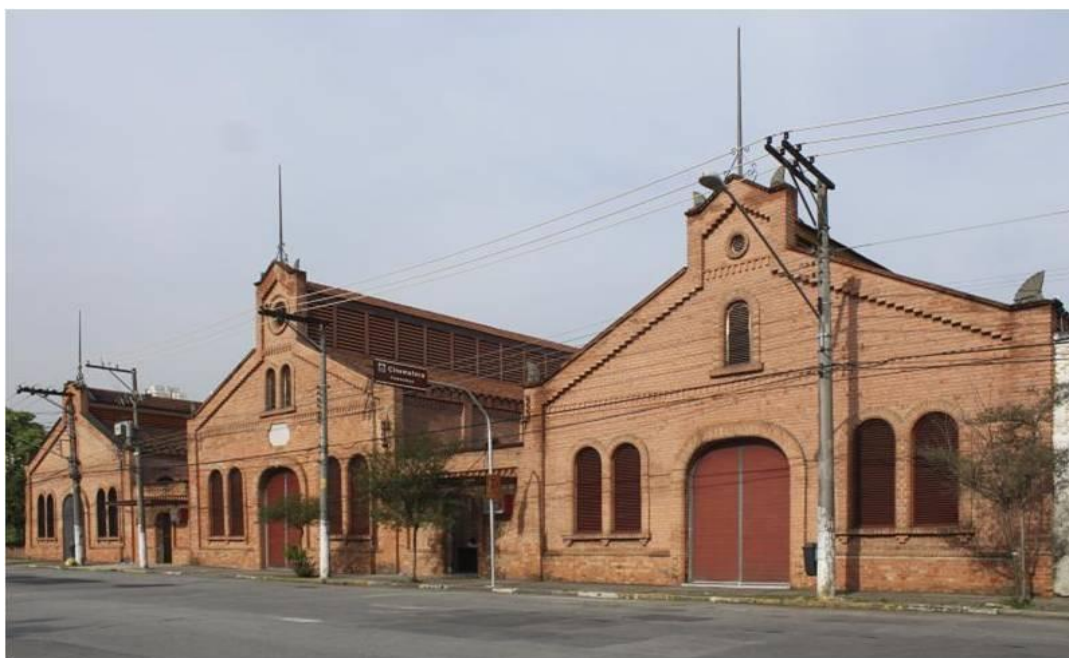
2 - Pavilhões reconstruídos. Cinemateca Brasileira. Fonte: Plinio Dondon (flickr) 23.abril.09 – Acesso em 22/11/11.

O anteprojeto elaborado pelos arquitetos Fernando José Martinelli e José Osvaldo Vilela, integrantes da equipe da Divisão de Preservação da Seção Técnica de Projetos, Restauro e Conservação do Departamento do Patrimônio Histórico (DPH), baseia-se em uma investigação histórica, que ampara a proposta de reconstituição das características originais, uma vez que o conjunto, desativado havia vários anos, sofrera muitas descaracterizações e significativas perdas em suas partes constitutivas. Através dos estudos que combinaram levantamentos bibliográficos, observação de fotos antigas com a investigação “*in loco*”, foram identificadas as várias alterações a que fora submetida a arquitetura ao longo do tempo. Da leitura dos documentos extrai-se que as demolições sugeridas dizem respeito não apenas ao cancelamento de “*reformas inconsequentes*” – intervenção identificada como *liberação*, nos escritos de

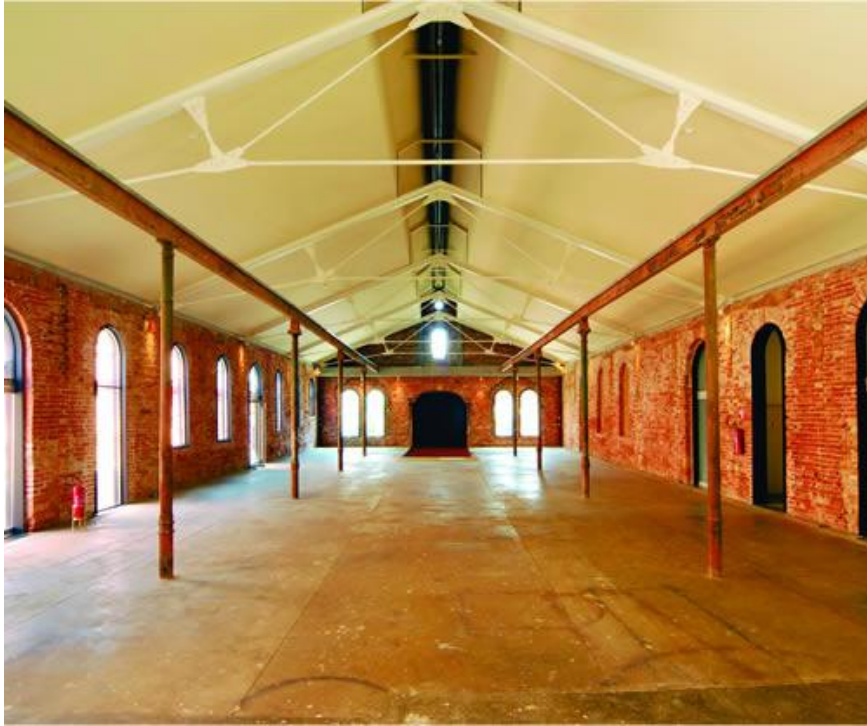
4 - Espaço interno de um dos pavilhões da Cinemateca. Fonte: <http://www.duprearquitetura.com.br/cinemateca.htm> - Acesso em 05/04/12.

Dentre os principais os elementos novos introduzidos pelo arquiteto Nelson Dupré notam-se os novos caixilhos em aço na cor preta; a utilização de superfícies envidraçadas em substituição aos portões de madeira, garantindo a permeabilidade visual entre interior e exterior; as tesouras e lanternins redesenhados, respeitando-se a dimensão das peças originais, agora substituídas por componentes articulados em aço: tirantes e diagonais em forma de barras e as asas em chapa dobrada.

Segundo esse novo projeto, propõe-se para um dos pavilhões a instalação de uma sala de projeção para 230 pessoas, a Sala BNDES. Nesse edifício também foram mantidas as marcas de intervenções anteriores. Para se obter o efeito de escurecimento do interior, após a manutenção das formas das aberturas originais e instalação de novas esquadrias de aço, com fechamento de vidro, foram colocadas cortinas opacas operadas por comandos automáticos.

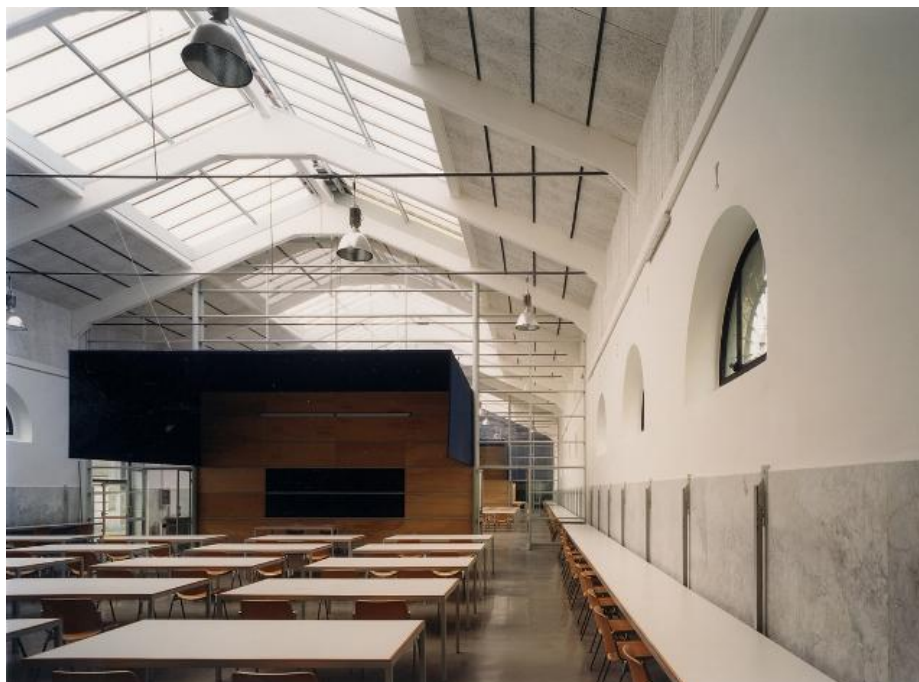
6 – Matadouro do Testaccio em Roma. Pavilhão destinado à Faculdade de Arquitetura da Universidade Roma Tre. Fonte: <http://www.openhouseroma.org/sito/mattatoio-pad-2b-4-e-8/> - Acesso em 12/04/12.

Em 1992, decide-se pela reutilização dos pavilhões dispostos ao longo da Rua Aldo Manuzio, além daqueles localizados do lado direito da Rua Franklin, como sede da Faculdade de Arquitetura da Universidade Roma Tre. Dez anos depois, a área de outros dois pavilhões foi destinada à sede da MACRO, denominada então Macro Testaccio, espaço cultural relacionado à arte contemporânea. Em 2010, inaugurou-se *La Pelanda*, outro espaço de exposições que compreende cinco edifícios dispostos ao redor do grande espaço aberto.
