A RESTAURAÇÃO DO GASÔMETRO DO LARGO SÃO JOSÉ EM BELÉM E AS QUESTÕES PRÁTICAS DA PRESERVAÇÃO DA ARQUITETURA DO FERRO

Débora de F. Lima Veiga

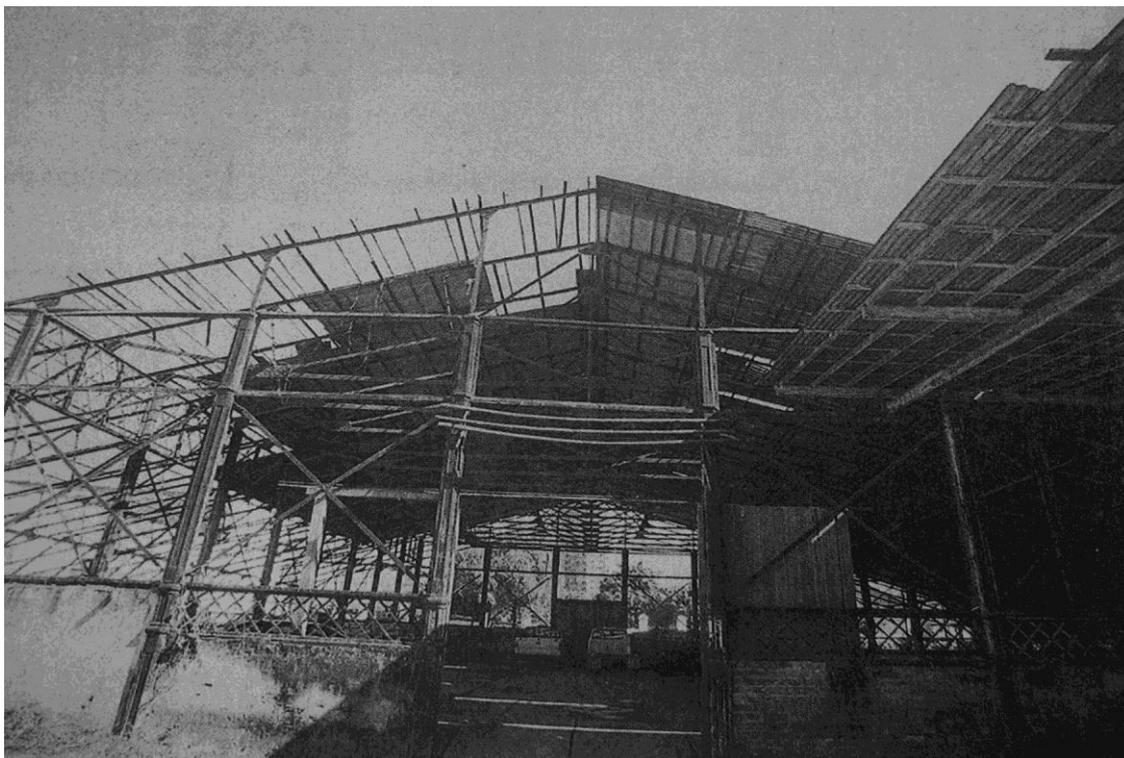
Figura 1 – Gasômetro quando de sua “descoberta” em 1995. Fonte: ¹ PARÁ, Secretaria de Cultura do Estado. **Parque da Residência e Estação Gasômetro**. Belém: SECULT, 2000, pp. 34.

Muito tempo se passou³ e da estrutura do antigo Gasômetro restou apenas um galpão oculto por um muro extenso e elevado, que constava de uma área de 1165m², composta por uma estrutura de pilares, vigas e tirantes metálicos de procedência inglesa. Toda essa estrutura só foi “descoberta” quando, em 1995, a Importadora S.A., (concessionária da Chevrolet em Belém) resolveu criar uma oficina de pronto atendimento no local e chamou técnicos da Chevrolet para avaliarem o terreno e fazer o projeto. Ao verem a estrutura e seu inegável valor, os técnicos tiveram a intenção de levar o galpão para São Paulo, mas os empresários da Importadora procuraram a Secretaria de Estado da Cultura para se informar sobre o mesmo. Depois de fazer uma pesquisa é que se descobriu que se tratava de um dos galpões do antigo Gasômetro. Os referidos empresários doaram-no ao Governo do Estado neste mesmo ano e a estrutura foi desmontada, fotografada e inventariada, permanecendo guardada até sua remontagem no Parque da Residência em 1997.

A edificação tem pé-direito bem elevado e uma área de cerca de 1165m². Quando de sua “descoberta” em 1995, já não apresentava remanescentes do piso e das vedações originais, mas sabe-se que sua cobertura era de telhas francesas.

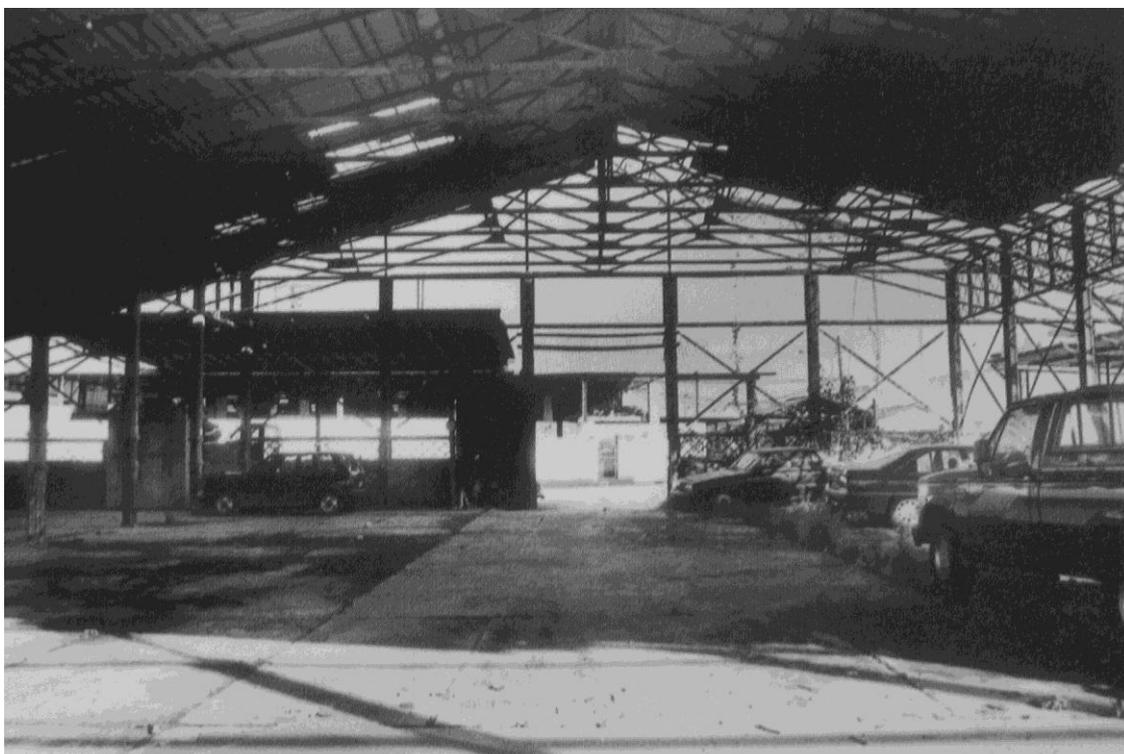
Figura 2 – Interior do Gasômetro quando de sua “descoberta” em 1995. Fonte: ¹ PARÁ, Secretaria de Cultura do Estado. **Parque da Residência e Estação Gasômetro**. Belém: SECULT, 2000, pp. 35.

O remanescente era uma estrutura metálica composta por pilares, vigas e tirantes metálicos, ou seja, o sistema estrutural do galpão original. Logo, não se pode afirmar muita coisa acerca de seu sistema construtivo, apenas pode-se analisar a estrutura remanescente, que é marcada por sua leveza. Os pilares tem desenho que remete a

formas clássicas, porém simplificadas. São delgados e possuem espaçamento regular. Sua amarração é feita por vigas simples e tirantes, fixados através de parafusos. Do remanescente, o elemento mais marcante é a estrutura da cobertura, que apesar de vencer um grande vão é leve e graciosa.

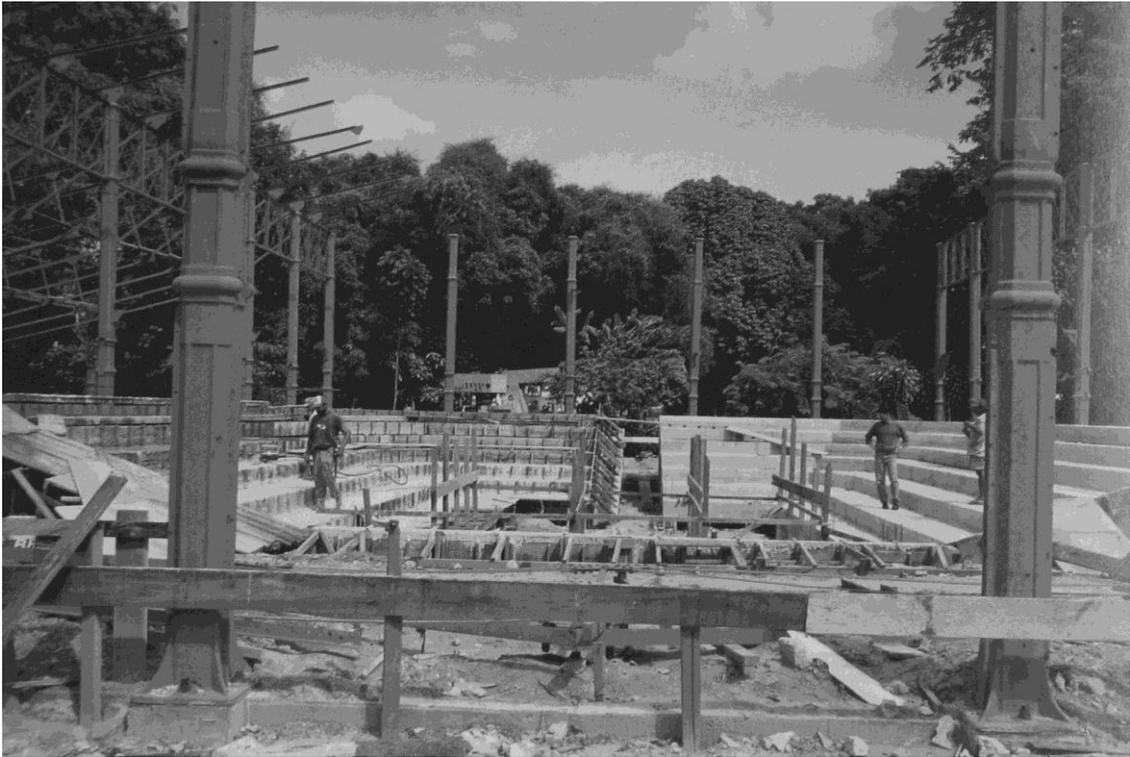
Figura 3 – Remontagem do Gasômetro durante os trabalhos de restauro. Fonte: ¹ PARÁ, Secretaria de Cultura do Estado. **Parque da Residência e Estação Gasômetro**. Belém: SECULT, 2000, pp. 154.

A estrutura do galpão foi remontada nos fundos da área da antiga Residência dos Governadores⁴, onde ficava uma antiga garagem. Quando de sua desmontagem, as peças encontravam-se sujas, algumas deterioradas e com partes faltantes. A estrutura foi inventariada, fotografada e guardada, até sua remontagem. Quando da remontagem, a orientação na etapa de preparação foi de uma limpeza com jato de areia e a substituição das partes faltantes de acordo com o modelo original⁵. Toda a estrutura recebeu tratamento anti-ferruginoso e pintura com esmalte sintético na cor verde colonial. A preparação é uma etapa muito importante dentro dos trabalhos de restauro na arquitetura do ferro, uma vez que nesta arquitetura a forma está ligada indissociavelmente à estrutura, desta maneira, é fundamental que esta seja avaliada.

Felizmente, no caso do Gasômetro a estrutura encontrava-se em bom estado, precisando apenas de limpeza e reposição de pequenas partes faltantes. É notório também que os metais ferrosos são passíveis de degradação muito mais rapidamente que outros materiais, por isso, é fundamental a avaliação de seu estado de conservação. Temos ainda mais uma questão de ordem prática muito importante: como fazer a substituição das partes faltantes? A opção foi pela confecção de peças metálicas seguindo o modelo original. É importante ressaltar aqui que quando se faz necessário uma substituição num projeto de restauro, deve-se ter em mente que os materiais a serem empregados devem ser obrigatoriamente compatíveis com a matéria original da obra, caso contrário há o risco da restauração, em virtude da incompatibilidade, com o passar do tempo dar início a um novo processo de degradação da obra.

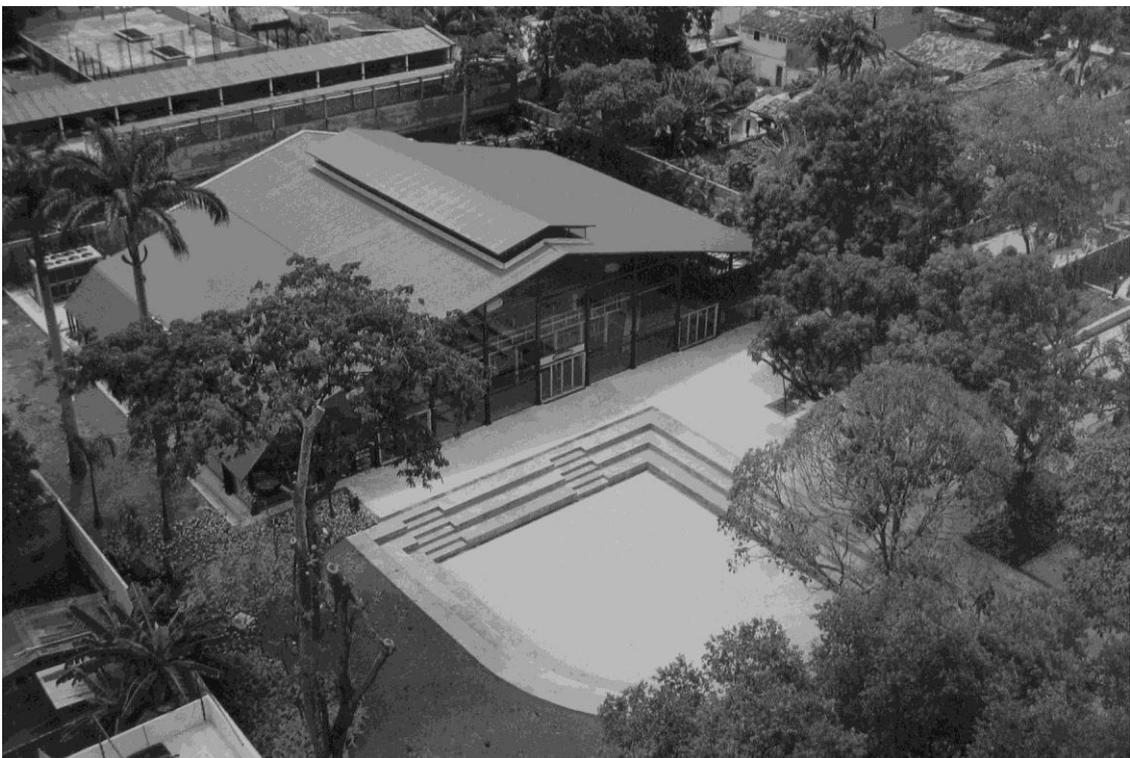
Figura 4 – Vista aérea do Gasômetro após sua restauração. Fonte: ¹ PARÁ, Secretaria de Cultura do Estado. **Parque da Residência e Estação Gasômetro**. Belém: SECULT, 2000, pp. 206.

A vedação externa foi feita em placas de vidro liso transparente, para aproveitamento da luz natural e para que seja possível ao observador a apreensão da estrutura do edifício tanto interna quanto externamente. Este ponto reforça o objetivo do projeto de destacar e valorizar a beleza e leveza da estrutura remanescente e seu sistema construtivo. O fechamento das estruturas internas introduzidas foi executado em painéis do tipo *Wall* com revestimento texturizado, exceto nos sanitários e cozinha, onde foi usada cerâmica, e no palco, onde foi empregada pintura grafite fosca. Como foi dito anteriormente, é importante pontuar a intervenção, marcando-a no tempo. A opção por materiais contemporâneos vem ao encontro desta importante questão.

A cobertura original era de telhas francesas, mas que não apresentava remanescentes, desta forma foi substituída por uma termo-acústica – mais adequada a nova destinação do galpão – e apenas em dois trechos (sobre a área do café e venda de comidas típicas) a cobertura é feita em chapas de vidro temperado para levar iluminação natural. Outra questão de ordem prática importante ao se falar de substituições é quando a lacuna é muito extensa. No caso da cobertura, utilizar telhas semelhantes as originais seria produzir um falso histórico. Assim, a opção feita por telhas adequadas ao novo uso colabora no reforço do aspecto atual da intervenção, pontuando-a.

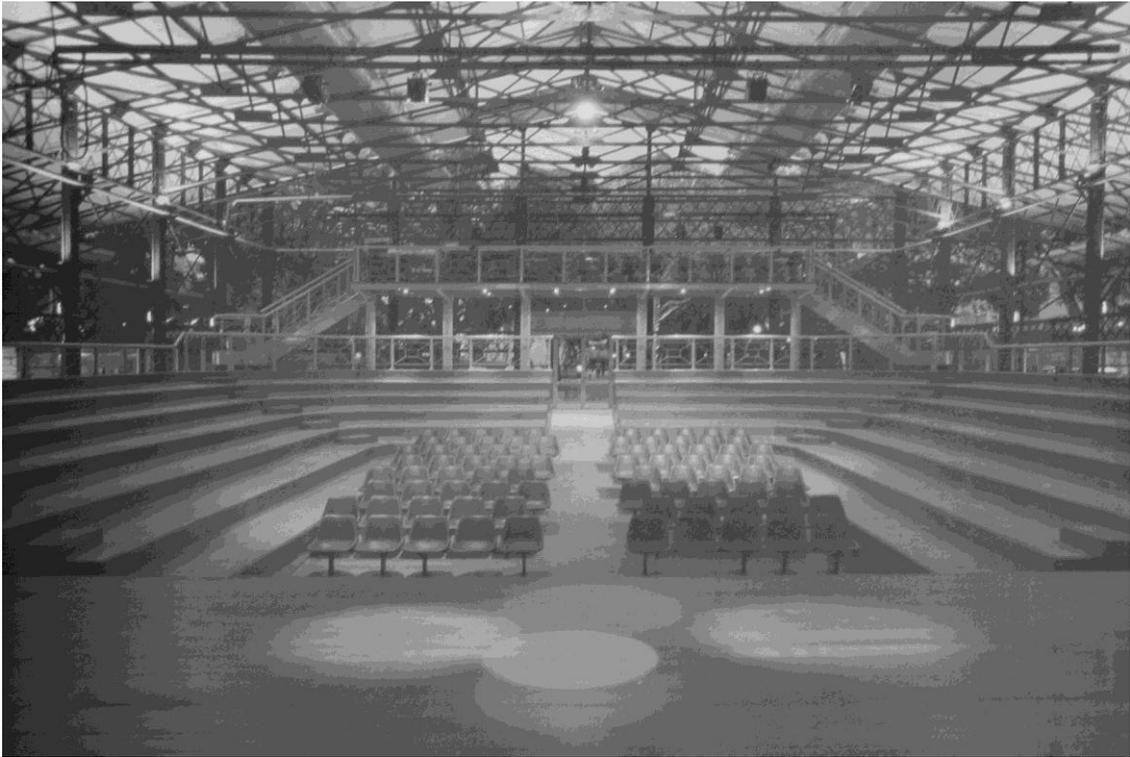
Figura 5 – Vista interna do Gasômetro após sua restauração: espaço cênico. Fonte: ¹ PARÁ, Secretaria de Cultura do Estado. **Parque da Residência e Estação Gasômetro**. Belém: SECULT, 2000, pp. 211.

De acordo com o projeto da SECULT⁶, o Gasômetro seria um espaço público de múltiplo uso. Por sua grande área e elevado pé-direito, pensou-se logo num espaço cênico, com apoio para outras atividades. Em função disso, foram necessárias algumas adaptações internas e externas. Nos fundos foi construído um anexo em alvenaria para abrigar camarins, vestiários, copa e depósito. Internamente foram feitos novos elementos como palco, arquibancada, platéia, camarotes, piso suspenso para abrigar um café, lojas de produtos culturais, área para venda de comidas típicas em barracas padronizadas, administração, bilheteria, sanitários públicos, cozinhas, depósito, central de ar condicionado e sala para a Sociedade Paraense dos Orquídeos. Os novos elementos introduzidos na estrutura metálica (escadas, camarotes e guarda-corpo) foram diferenciados da estrutura original do galpão, sendo usada também outra cor em sua pintura (verde nilo). É comum num projeto de restauro serem necessárias algumas adequações de uso. Nestas questões é fundamental ter em mente que numa restauração, o que se deseja é a permanência do monumento nas melhores condições possíveis, preservando o maior número possível de informações históricas e estéticas nele contidas. Logo, se uma intervenção se faz necessária, é fundamental que não haja grande prejuízo do objetivo primordial da restauração. Aqui, a opção pareceu compatível, sem prejuízo para a leitura da configuração geral do edifício e com pequenas e discretas modificações internas, bem pontuadas, possibilitando a diferenciação entre o antigo e o contemporâneo.

Como não havia nenhuma informação sobre o piso original, a orientação de projeto foi a da confecção de um novo piso com materiais contemporâneos e adequados ao seu novo uso. O piso foi quase todo feito em Korodur cor cinza polido. Nos cafés e áreas das barracas ele recebeu cerâmica. Na área de serviço e banheiros também cerâmica e no palco o revestimento do piso é feito em tábuas de madeira de lei, tipo Tatajuba. Esta também é uma questão importante. No caso de não haver nenhuma referência acerca do piso original, a melhor opção é sempre a adoção de materiais contemporâneos e adequados a nova destinação do edifício.
