## SISTEMA NORMATIVO PARA MAPA DE DANOS DE EDIFÍCIOS HISTÓRICOS APLICADO À *LIDGERWOOD MANUFACTURING COMPANY* DE CAMPINAS

**Regina Andrade Tirello\* e Rodolpho Henrique Correa \***

GCOR\_Arquitetura/Unicamp.Faculdade de Engenharia Civil, Arquitetura e Urbanismo da  
Universidade Estadual de Campinas /Departamento de Arquitetura e Construção  
[tirello@fec.unicamp.br](mailto:tirello@fec.unicamp.br); [rodolpho\\_hc@hotmail.com](mailto:rodolpho_hc@hotmail.com)

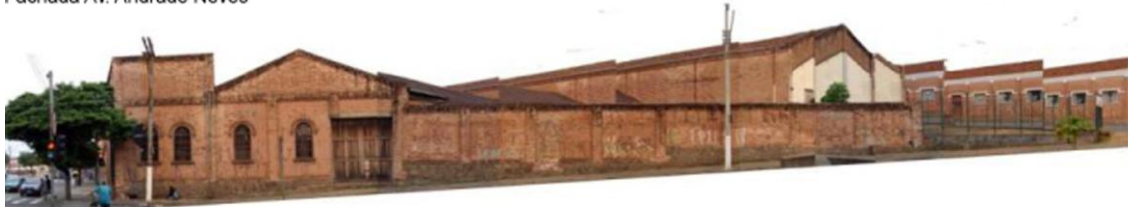
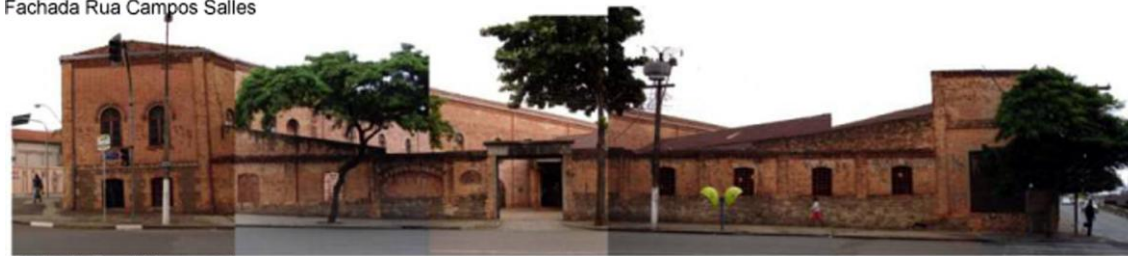
**Figura 1:** Mosaicos fotográficos das fachadas da *Fundição Lidgerwood Manufacturing Company* de Campinas. Autor: Rodolpho Correa. Arquivo GCOR-Arquitetura/Unicamp, 2011

Com esses procedimentos configuramos um padrão de representação que está sendo testado e aperfeiçoado estudantes e pesquisadores do GCOR-Arquitetura da Unicamp<sup>2</sup> a partir da aplicação em edifícios ferroviários e industriais de Campinas<sup>3</sup> visando a síntese gráfica adequada. No *VI Colóquio Latinoamericano sobre Recuperação e Preservação do Patrimônio Industrial* trazemos para exemplos do processo do mapeamento de danos aplicado à *Fundição Lidgerwood Manufacturing Company* de Campinas, de 1884, construção histórica tombada pelo órgão de preservação municipal , que hoje abriga o Museu da Cidade( Figura 1).

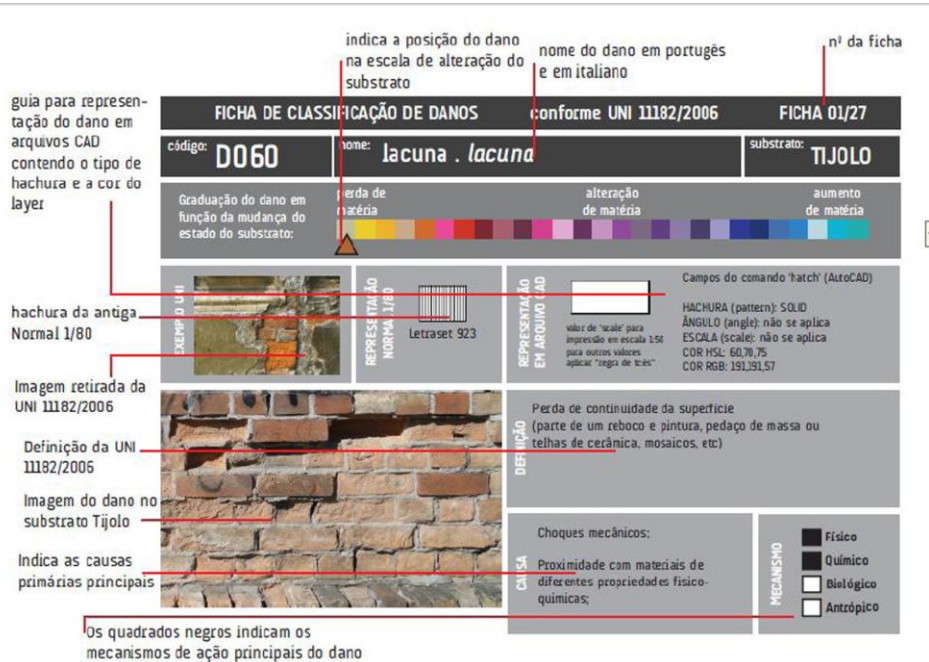
**Figura 4:** Um ‘Fichas de Classificação de Danos’. elaborada para subsidiar observações *in situ* e realização de Mapa de Danos. Elaboração: Rodolpho Henrique Correa, 2011. Arquivo Gcor-Arquitetura Unicamp

Para subsidiar a elaboração desta ficha de apoio foram reunidas macrofotografias do banco de dados do GCOR-Arquitetura/Unicamp obtidas da partir dos registros de diversos paramentos murários de tijolos a vista de edifícios ferroviários e industriais da cidade de Campinas, quando registraram-se os fenômenos de degradação semelhantes aqueles aos arrolados pela UNI11182/2006. A estes exemplos imagísticos foram associadas outras informações que auxiliam na caracterização e representação de danos, resultando em um conjunto de fichas ilustradas de 27 fichas ilustradas, uma para cada dano identificado.

Impressas em formato A5, essas fichas podem ser levadas a campo para orientação dos usuários para realização dos ‘Mapa de Danos’. O caderno de apoio a exceção de um mapa desta categoria é composto por manual explicativo de cada um campo da contemplado na ‘Ficha de Identificação de Danos’: código; nome; substrato; escala de alteração do substrato; exemplo UNI; representação Normal 1/80; representação em arquivo CAD; imagem de exemplo; definição; causa; mecanismo de ação( Figura 4) .

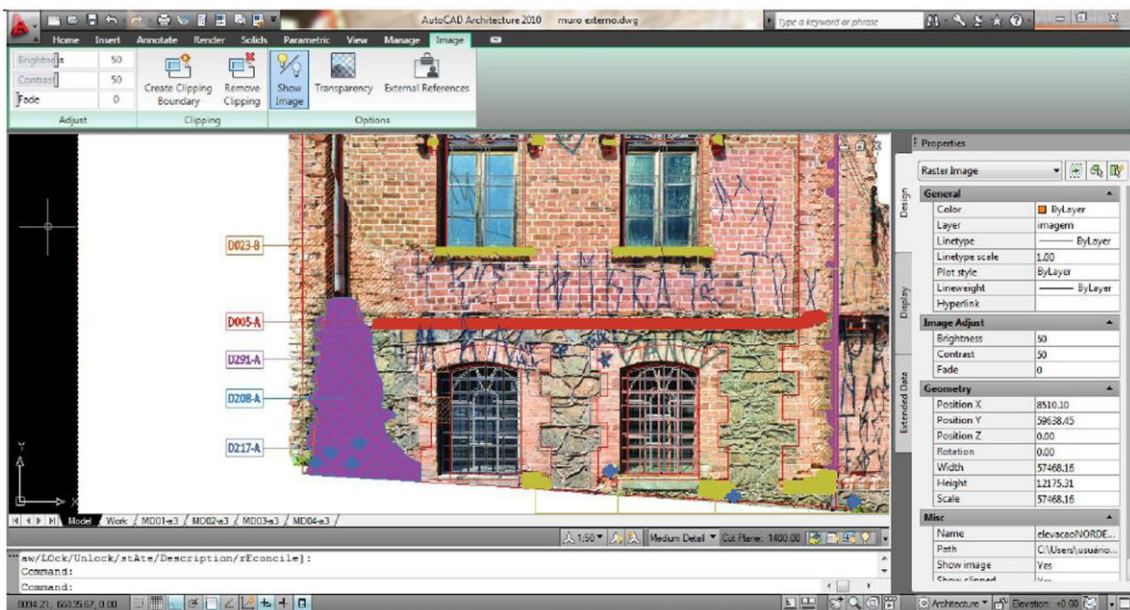
**Figura 5:** Detalhe do registro da extensão dos danos no arquivo CAD. Elaboração:Rodolpho Henrique Correa, 2011. Arquivo Gcor-Arquitetura Unicamp

O resultado final do registro das informações coletadas nesta primeira etapa foram as chamadas “**Fichas de Identificação de Danos**” em que se assinalaram, na escala 1:50, as informações mais importantes sobre o estado de conservação das fachadas e muros do edifício estudado. Estas fichas reúnem dados sobre o desenho de elevação ,dos danos identificados em determinado muro, bem como sua extensão;.Cada alteração é identificada com seu respectivo código acrescido de uma identificação seqüencial por letras (A,B,C ...) que relaciona uma determinada área (ou sub-área) afetada por um dano a uma explicação mais detalhada visando demarcar com maior precisão os diferentes tipos e graus de e deterioração associado-os com suas possíveis causas (Figura 5 e 6 )
