TERMO DE EXECUÇÃO DESCENTRALIZADA
N.º 02/2019 - IPHAN/UFPA

Título: Projeto Executivo de Restauração e Reabilitação da Igreja e Convento de Nossa Senhora das Mercês.

Objeto: Elaboração de projeto executivo de restauro arquitetônico e de bens integrados e demais projetos complementares para a completa restauração, readequação e reabilitação da Igreja e Convento de Nossa Senhora das Mercês, localizado na Rua Gaspar Viana, 125 entre Trav. Frutuoso Guimarães e Trav. da Indústria, bairro: Campina, em Belém/PA.

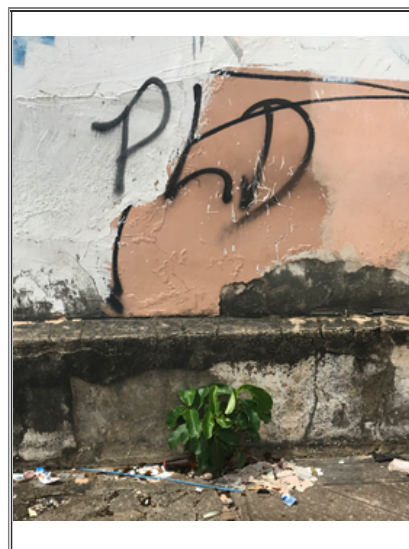
Figura 2: Embasamento das alvenarias da fachada, apresentando argamassa cimentícias, destacamento e descontinuidade de pintura e pichações.

Ao longo das fachadas, tanto do Convento, quanto da Igreja, a camada de pintura é diferenciada, pois após a separação da propriedade entre a União e a Arquidiocese de Belém, o monumento passou a ser tratado em separado, não havendo uniformidade nas intervenções. De maneira geral, a pintura está desgastada, irregular, diferenciada e em diversos pontos há danos decorrentes de vandalismo com pichações (Figura 2).

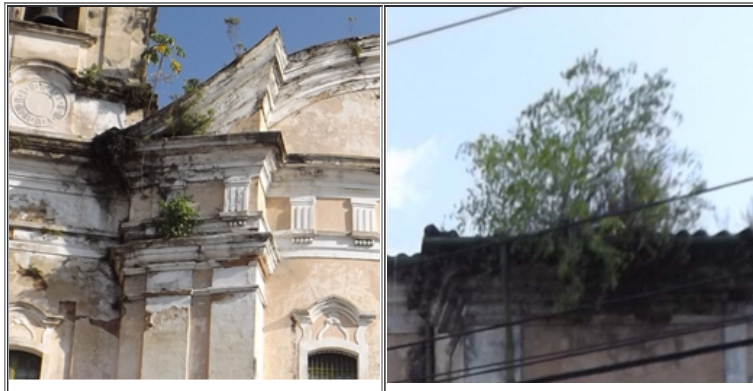
Figura 4: Presença de vegetação na fachada da Igreja de Nossa Senhora das Mercês pela Rua Gaspar Viana e pela Travessa Frutuoso Guimarães

Sinais de biodeterioração são recorrentes, tanto na Igreja, quanto no Convento dos Mercedários. Em suas fachadas há vários pontos com vegetação aérea, com a penetração de raízes e manchas de umidade e micro-organismos, como na fachada principal da Igreja, voltada para a Rua Gaspar Viana e na fachada voltada para a Travessa Frutuoso Guimarães (Figura 4).

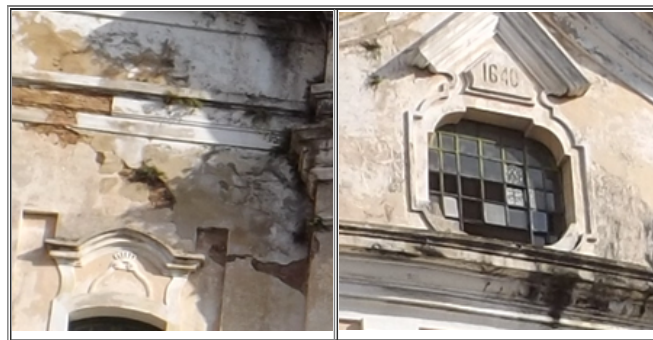
5 – Perda de reboco, destacamento de pintura e fissuras na fachada lateral da Igreja de Nossa Senhora das Mercês e danos em esquadrias e outras vedações, com lacunas de vidros e estruturas em madeira.

Ao longo da fachada da Igreja os sinais de deterioração se apresentam com a perda de rebocos originais e camadas de pinturas, além da presença de fissuras que exigem análise técnica detalhada para identificar causas e extensões, visando sua imediata correção. A igreja tem sérios problemas de cobertura, e é recorrente a presença de goteiras, agravadas no período de intensas chuvas na região. Muitas esquadrias e vedações apresentam vidros e estruturas danificadas o que agrava os problemas decorrentes de infiltrações e riscos relacionadas à segurança do prédio contra invasões e assaltos (Figura 5).

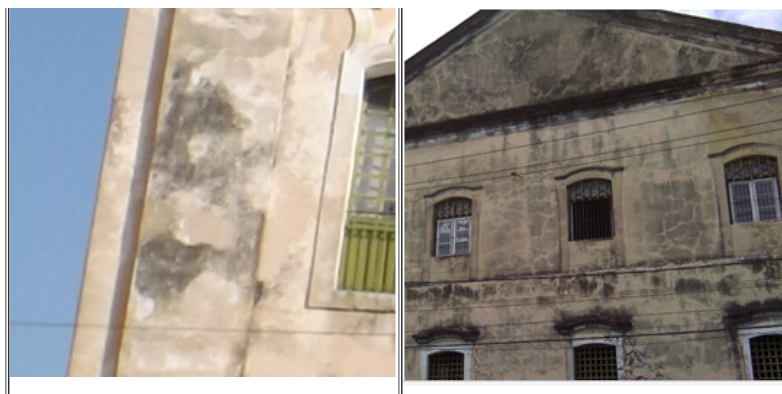
Figura 6: acúmulo de sujidades e manchas na fachada principal e posterior da Igreja de Nossa Senhora das Mercês

Há grande volume de acúmulo de sujidades por todo o prédio da Igreja e do convento tanto decorrentes de impregnação de poluentes, como micro-organismos em áreas úmidas (Figura 6).

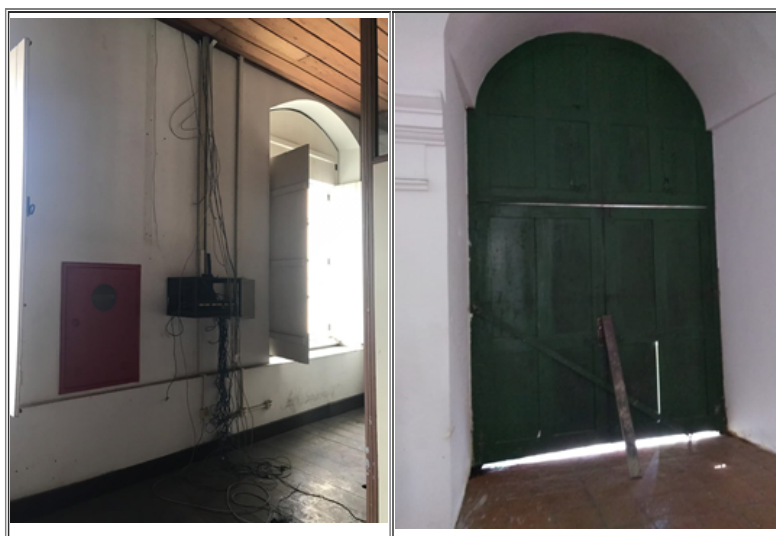
Figura 7: Ambiente internos no Convento dos Mercedários, onde observam-se problemas nas instalações prediais e segurança em portas e janelas.

As instalações prediais em ambos os prédios exigem completa remodelação visando sua segurança e adequação aos padrões de qualidade e normas pertinentes em consonância e respeito às estruturas pretéritas bem como a fragilidade de acessos, por esquadrias danificadas, que também se refletem na suscetibilidade à invasão de águas pluviais e na própria segurança dos prédios.
