MANUAL DE CONSERVAÇÃO DE TELHADOS

1999

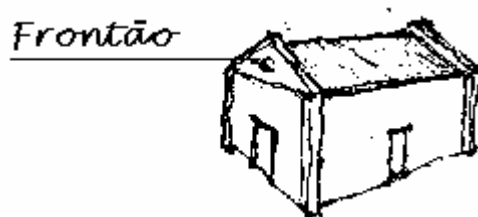
Desenho b

Quando a empena está voltada para a frente do terreno (como é o caso das igrejas), recebe o nome de *frontão* e é usualmente limitada por uma cornija recebendo um tratamento mais apurado. (*desenho b*)

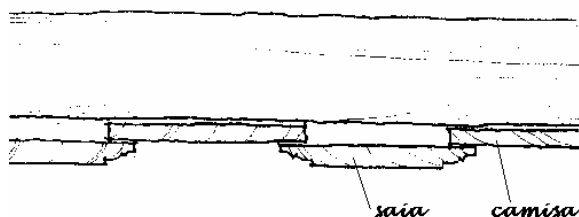
4.2.3.3 – Tabuado de Saia e Camisa

Muito comum na arquitetura tradicional, este tipo permite boas soluções estéticas. As saias podem ser simplesmente superpostas às camisas ou nelas encaixarem-se em meia madeira.

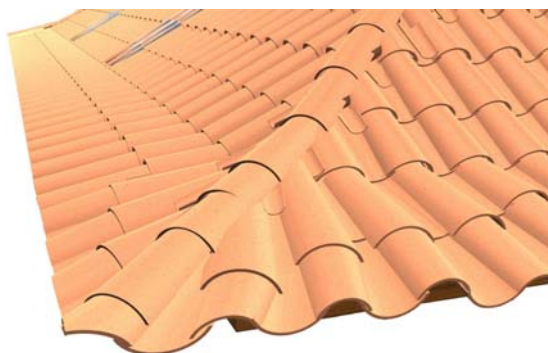
5.1.3 – Rodo ou Rotação dos Cunhais

Junto aos cunhais, a partir da terceira ou quinta fileira, as telhas dos beirais vão sofrendo rotações, afastando-se de sua posição perpendicular à parede, de modo a tornarem-se paralelas ao espigão, proporcionando assim, a concordância entre as águas correspondentes às paredes que se cruzam.
