RECIFE

MERCADO DE SÃO JOSÉ

ENCARTE ROTAS DO PATRIMÔNIO Uma viagem através da história

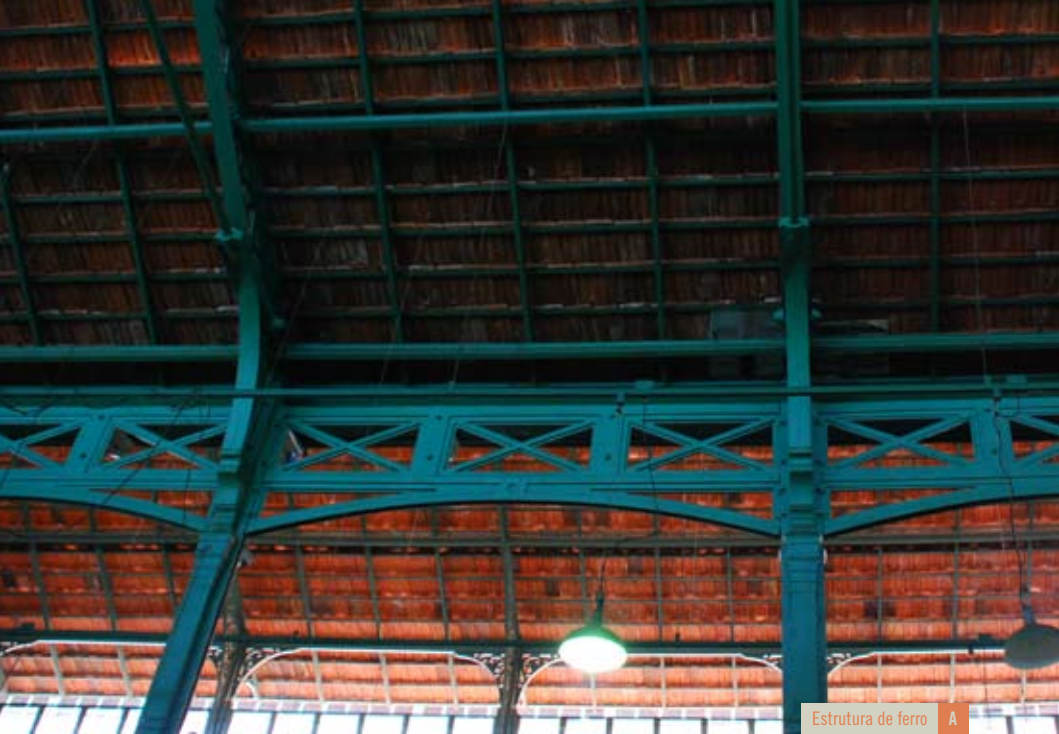
Estrutura de ferro A

veniente da cobertura, e vigas com sua parte inferior em arco, vazadas, estruturando uma cinta de amarração. Sobre as colunas, com a finalidade de sustentação da cobertura, apóiam-se tesouras em ferro atirantadas que vencem um vão de 20,44 metros. Toda a estrutura da cobertura é em ferro perfilado^A. Acima da cumeeira das tesouras foram projetados lanternins^{2B} com estrutura igualmente em ferro e fechamento lateral em vidro e cobertura em quatro águas com telhas francesas em barro cozido, tendo em vista a melhor aeração interna do mercado. O material construtivo da cobertura da rua central é também o ferro, que se apóia nas mesmas colunas que suportam o peso da estrutura de cobertura dos dois pavilhões. As telhas que recobrem esses dois pavilhões e a rua central são francesas de barro cozido.

girders with their lower part arched, thus forming a supporting truss. Bow-string iron trusses which cross a span of 20.44 meters are anchored on the columns, in order to support the roof. The whole structure is covered in profiled iron^A. Above the gable of the trusses, the design included Louvred windows^{2B} likewise structured in iron, the lateral shuttering being of glass, and with a four-pitched roof with French baked-clay tiles in order to maximize ventilation of the interior of the market. The building material of the roof over the central street is also iron, and is supported on the same columns that bear the weight of the roof structure of the pavilions. French baked-clay tiles supply the roofing of these two pavilions.

A estrutura portante dos pavilhões em ferro fundido é constituída de colunas ocas, através da qual se escoam a água da chuva pro-

The structure bearing the cast-iron pavilions consists of hollow columns, through which rainwater drains from the roof, and open

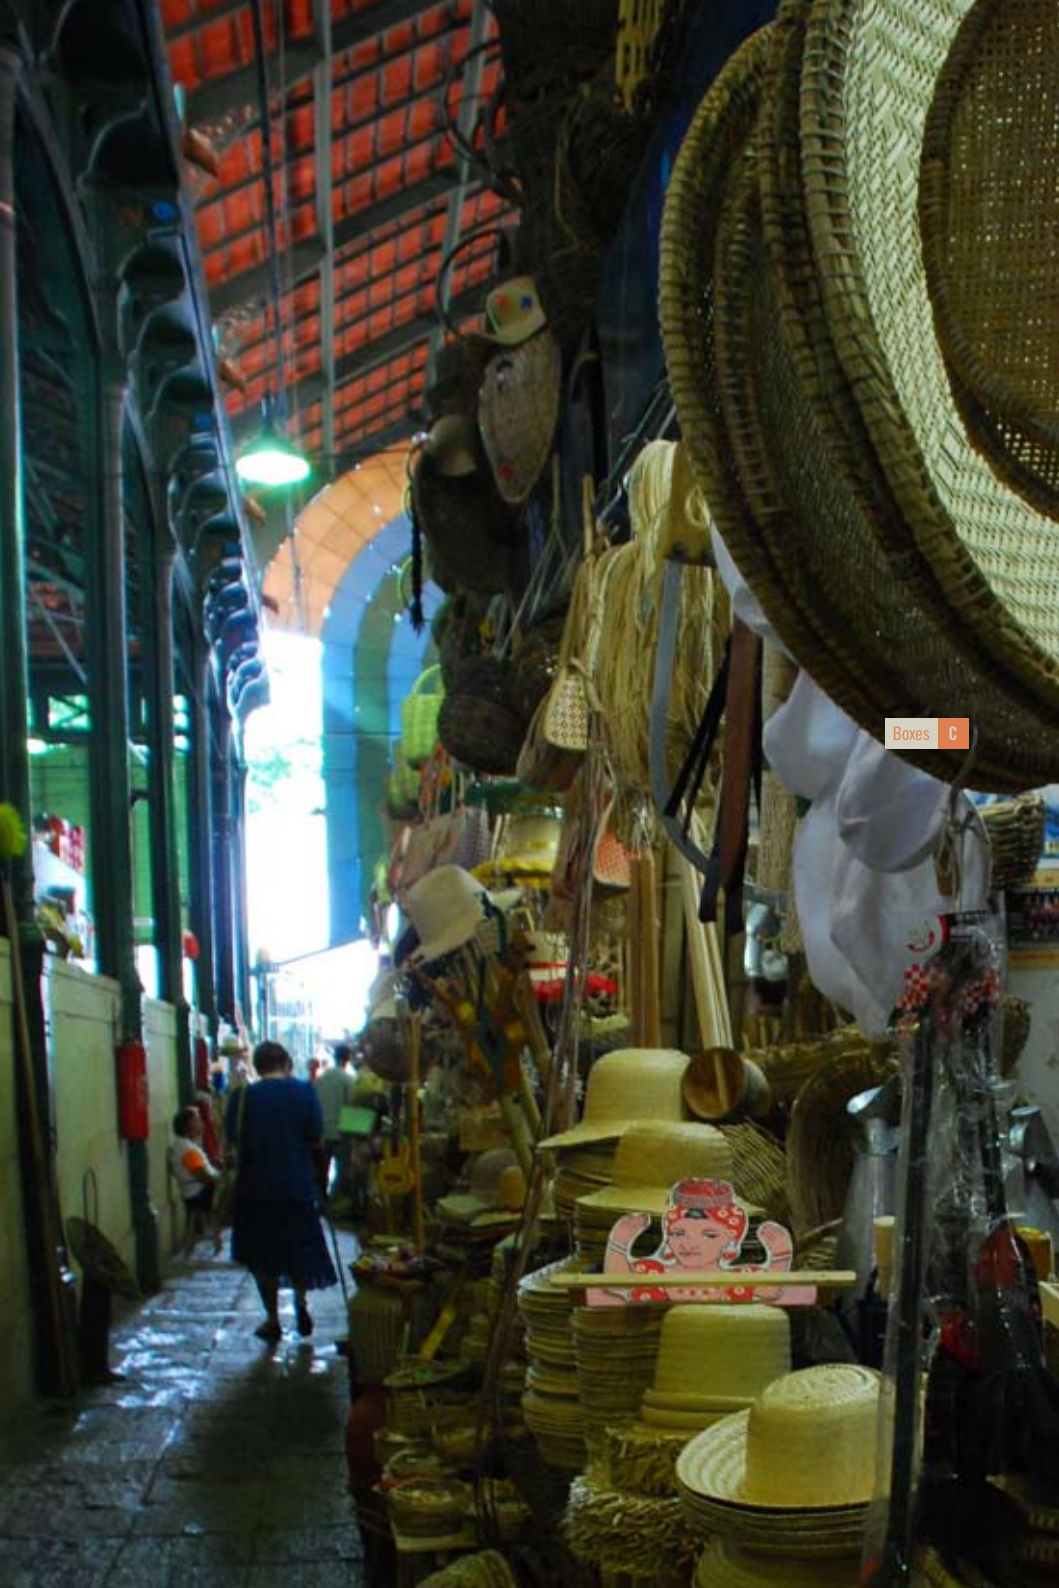
Boxes C

O interior do mercado é subdividido em boxes, onde se comercializam produtos diversos^C. Dois edifícios classicistas projetados na área

The interior of the market is subdivided into booths from which different products are sold^C. Two classical buildings projected in the external area of the market precede the main access to it. They serve as rest-

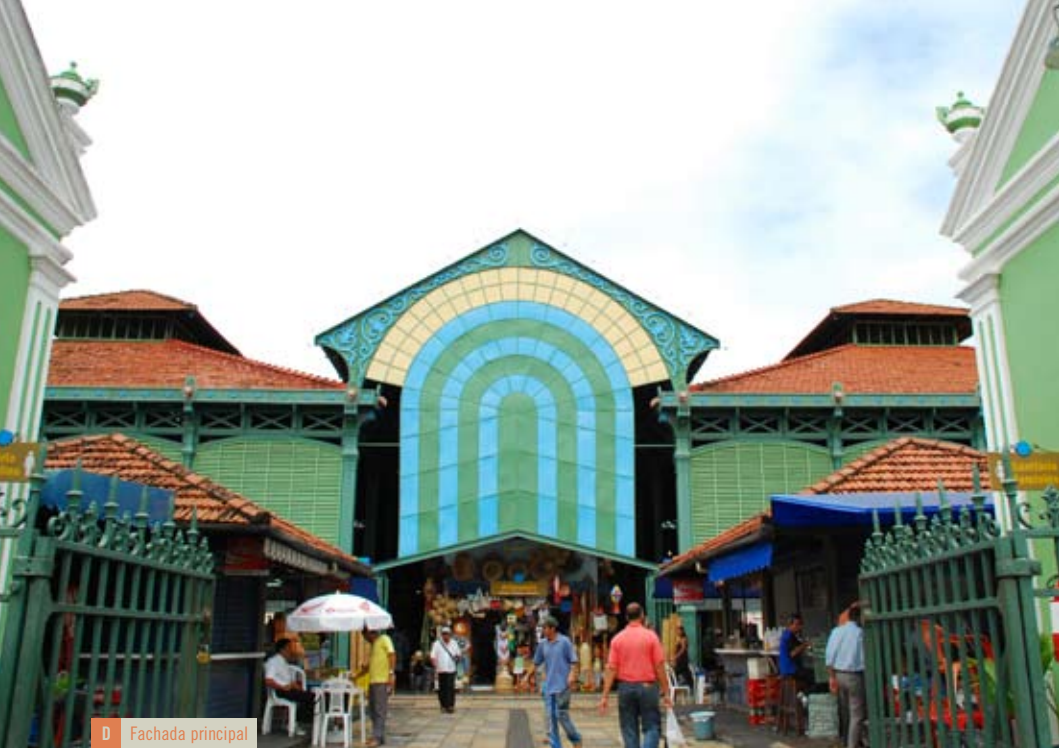
D Fachada principal

A disposição espacial do mercado é inteiramente refletida na sua fachada principal, que se volta para a praça^D. Ainda nessa área, foi instalado um gradil em ferro que delimita a dimensão do mercado. No volume central vê-se um portão de ferro encimado por um grande vitral que confere destaque ao conjunto, conformando um pórtico de acesso^E. Nos dois lados, os volumes maiores dos pavilhões são guarnecidos por uma meia parede de alvenaria e venezianas de vidro e fer-

The spatial arrangement of the market is fully reflected in its main façade, which faces the square^D. Also in this area, iron railings were erected which bound the size of the market. In the central volume, there is an iron gate topped by a large stained glass window that gives prominence to the ensemble, and is an access doorway^E. On both sides, the largest volumes of the pavilions are decorated with a masonry half wall and glass and iron Venetian shuttering, and set off with girders which have gargoyles. The

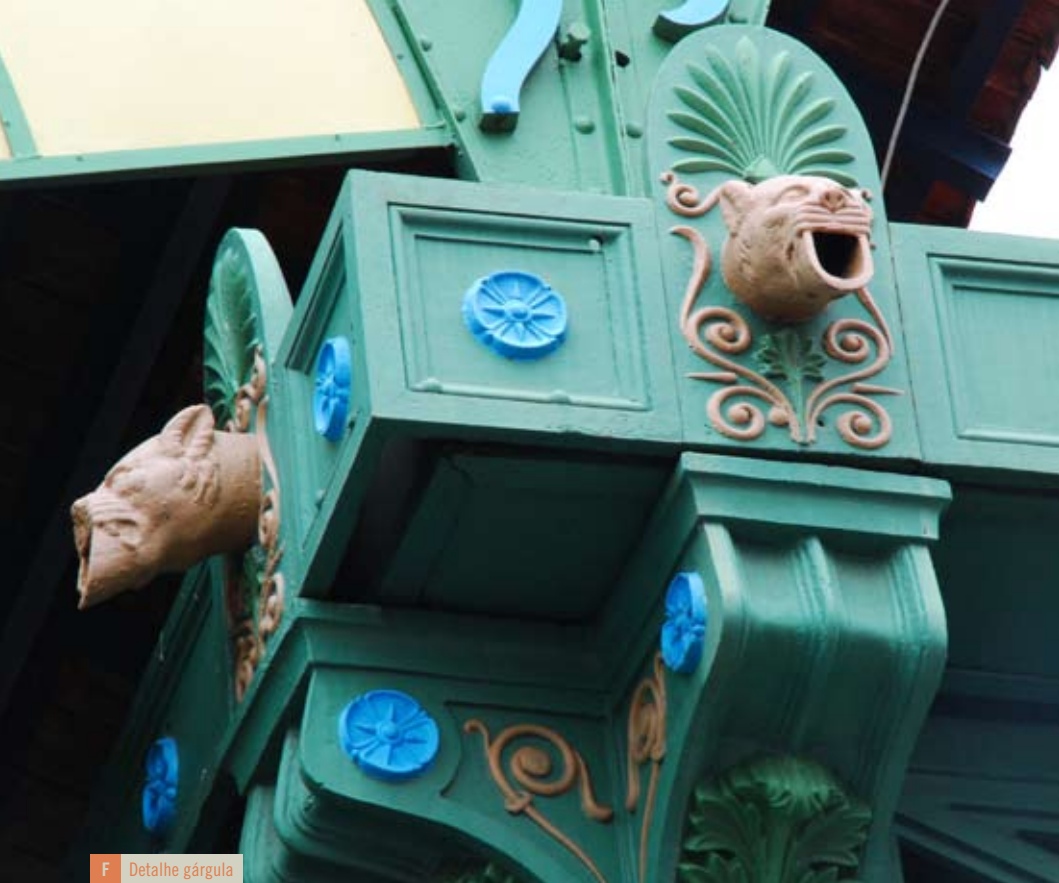
F Detalhe gárgula

A decoração limita-se às colunas, à estrutura da cobertura da rua central, às calhas e gárgulas e aos **frontões**⁴ das fachadas. São conservados até hoje os detalhes em *art-nouveau*, a exemplo das bicas do telhado em forma de animais^F. No mercado, pode-se observar a coexistência da sinceridade da estrutura à mostra com o decorativismo, característica esta que marca um momento de transição na história da arquitetura, da tradição ao modernismo.

*The decoration is limited to the columns, to the roof structure of the central street, to the gutters and gargoyles and to the **frontons**⁴ of the façades. The details in art-nouveau have been preserved, such as the roof waterspouts which are shaped like animals^F. In the market, the sincerity of the structure is seen to co-exist with its decorativism, a characteristic signaling a point of transition in the history of architecture, the move from tradition to modernism.*

1 GÁRGULA: o mesmo que biqueira por onde escorre a água, geralmente com forma de animal grotesco ou figura.

1 GARGOYLE: the same as a spout through which water flows, usually in the form of an animal or grotesque figure.

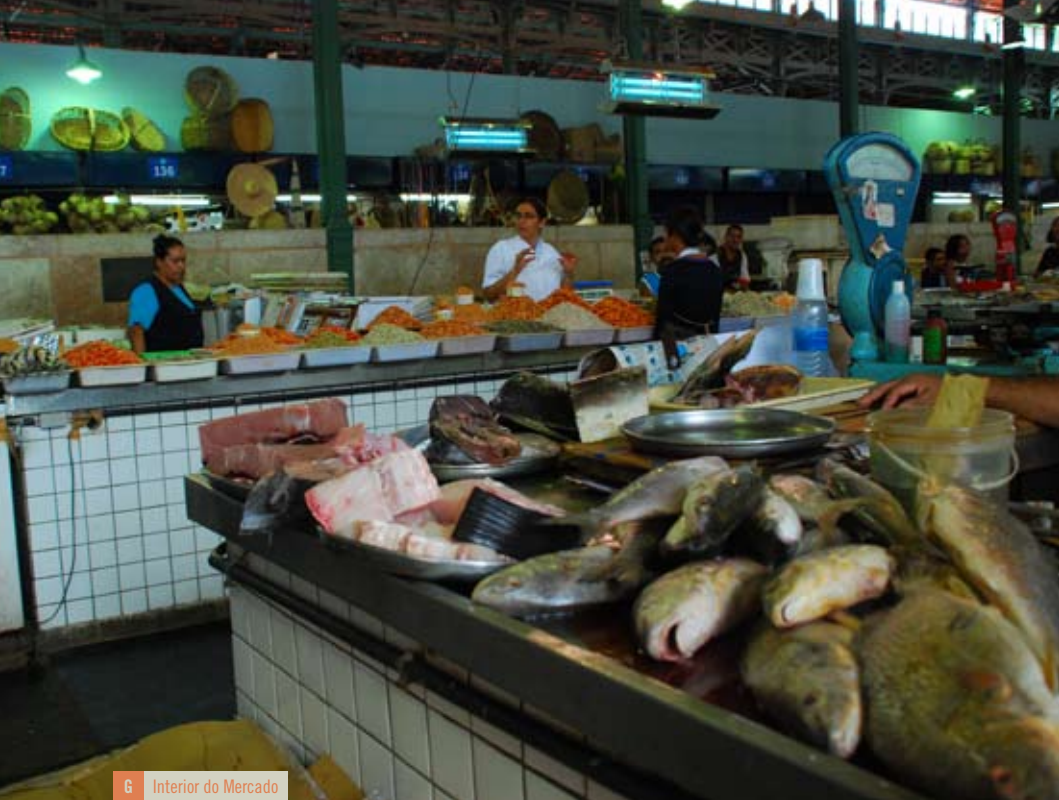
6 Interior do Mercado

Recently, the São José Market underwent works to upgrade it for tourists, which involved the general maintenance of the structures and some finishing materials. Special attention was also paid to improving access to the building, both from the street to the sidewalks, and from the sidewalks to its interior⁶ and also to correcting the existing uneven internal paving. Complementing this work, tourist signposting to the monument was put up, so that visitors can more easily find their way to the market. All these interventions were duly supervised by the federal body responsible for its protection, IPHAN.
